UNIVERSIDAD AUTONOMA DEL ESTADO DE MEXICO  
FACULTAD DE ARQUITECTURA Y DISEÑO

Proyecto de restauración de la parroquia de “la Providencia”, en San José del Rincón, México.

Modalidad: tesis profesional.  
Para obtener el título de: Arquitecto.  
Presenta: Mario Alberto Pablo Ramírez  
Nombre del asesor de tesis: Dr. Marcos Mejía López.

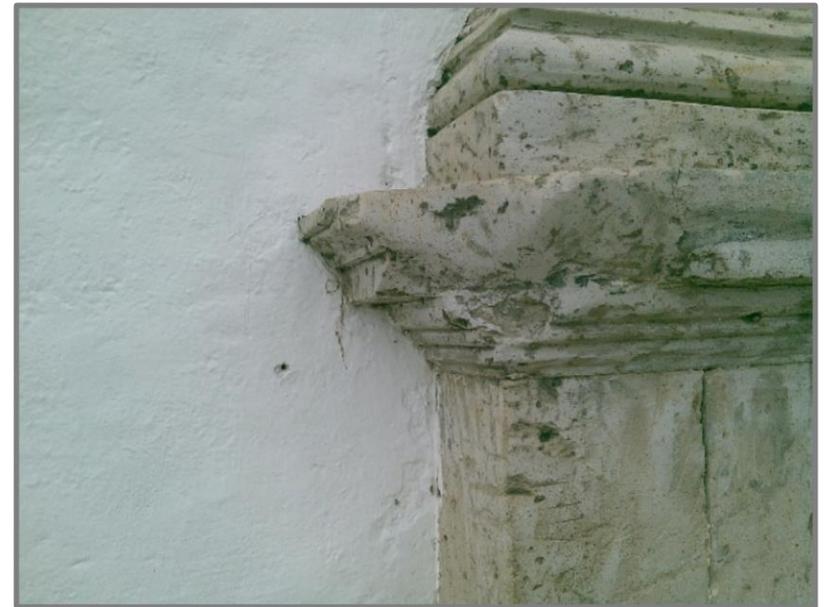
Es posible observar el deterioro sufrido principalmente en los elementos de cantera, y la existencia de aplanados con distintos acabados en su superficie.

*Fotografía 10 Daños en elementos de cantera. Fuente: Autor.*

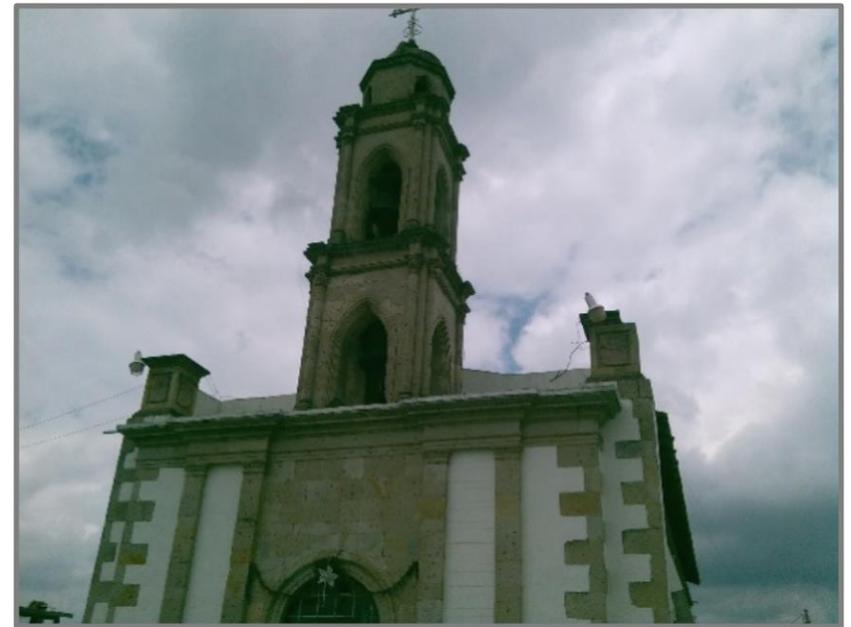
Es notable en la siguiente fotografía la presencia de luminarias y cableado, que han contribuido al deterioro del inmueble, debido a su mala instalación, visualmente carecen de integración con el edificio.

*Fotografía 11 Existencia de alumbrado y cableado en malas condiciones.  
Fuente: Autor*

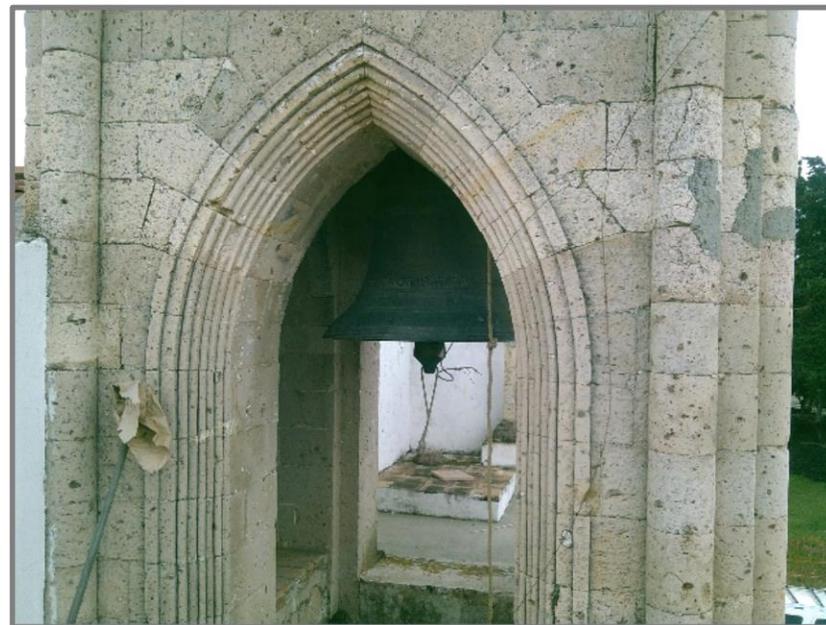
La cantera presenta un acabado aparente, tiene presencia de polvo, manchas por humedad y microorganismos, adicionalmente muestra agrietamientos y fisuras superficiales.

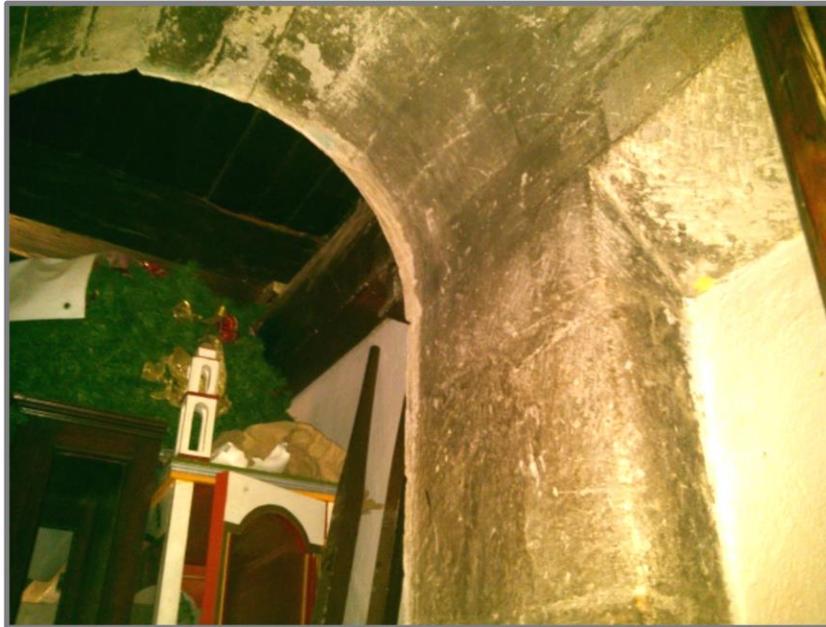
La fotografía a continuación muestra la condición generalizada en que se encuentra la cantera aparente, constante que se repite en diversos elementos que se construyeron con este material.

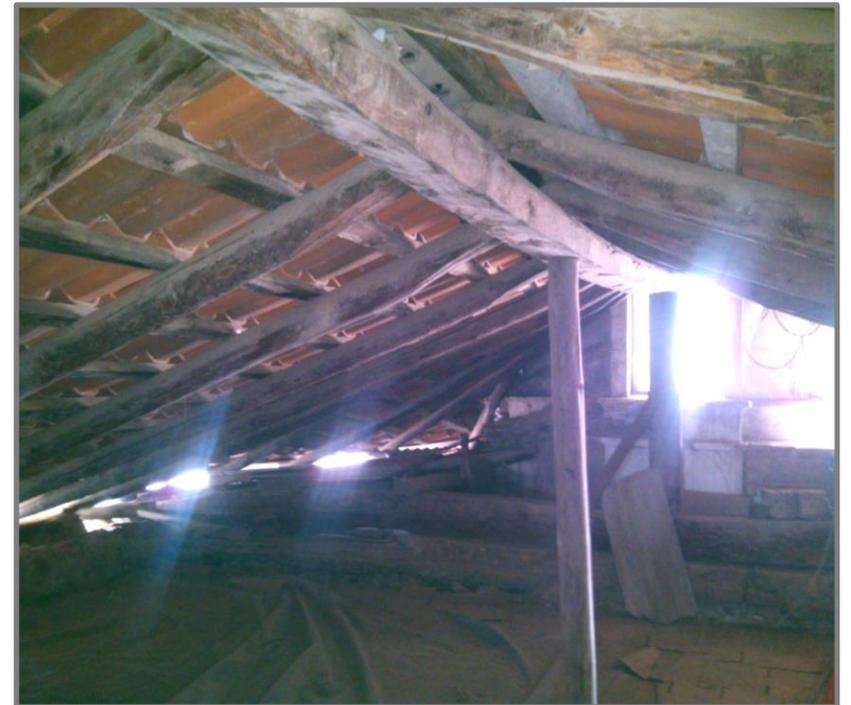
En esta imagen se observa la flexión de la estructura de madera en el sentido longitudinal del edificio, situación que provoca que la cubierta de teja de barro no tenga una nivelación adecuada, la superficie se muestra irregular, debido a los hundimientos propios de la estructura.

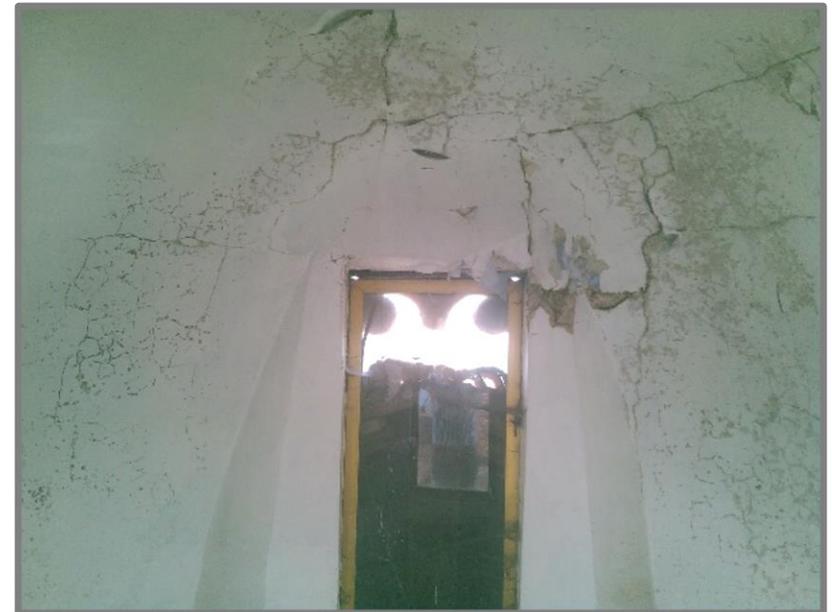
Actualmente la cúpula presenta grietas, desprendimiento de aplanados y pintura, acumulación de polvo y otros agentes en su superficie. Las ventanas originales fueron sustituidas por otras que han sido elaboradas con perfiles de aluminio.

*Fotografía 21 Agrietamientos superficiales de la cúpula.  
Fuente: Autor.*

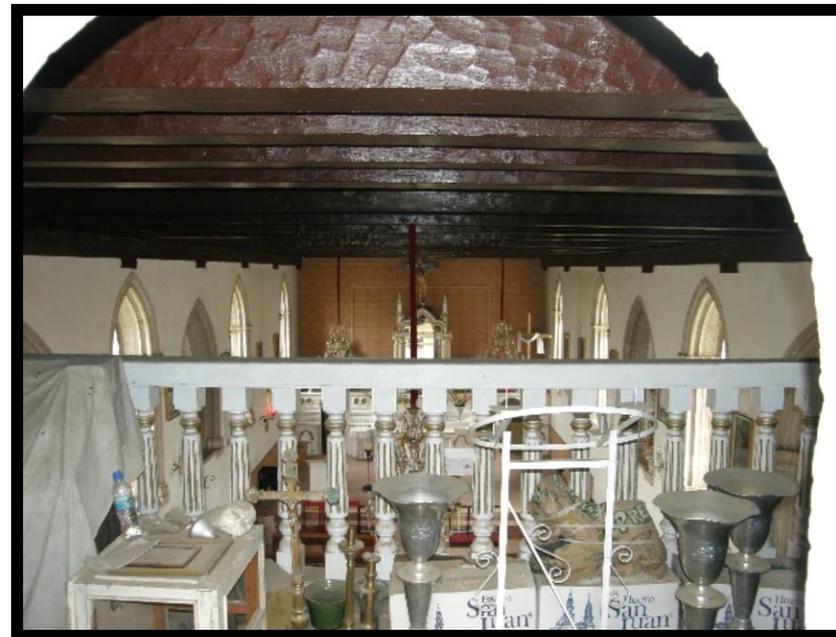
Este espacio se encuentra en desuso, solamente funciona como almacén de vasijas y objetos diversos. Por tal motivo se encuentra deteriorado, el piso de tablones de madera, presenta desgaste importante en la superficie.

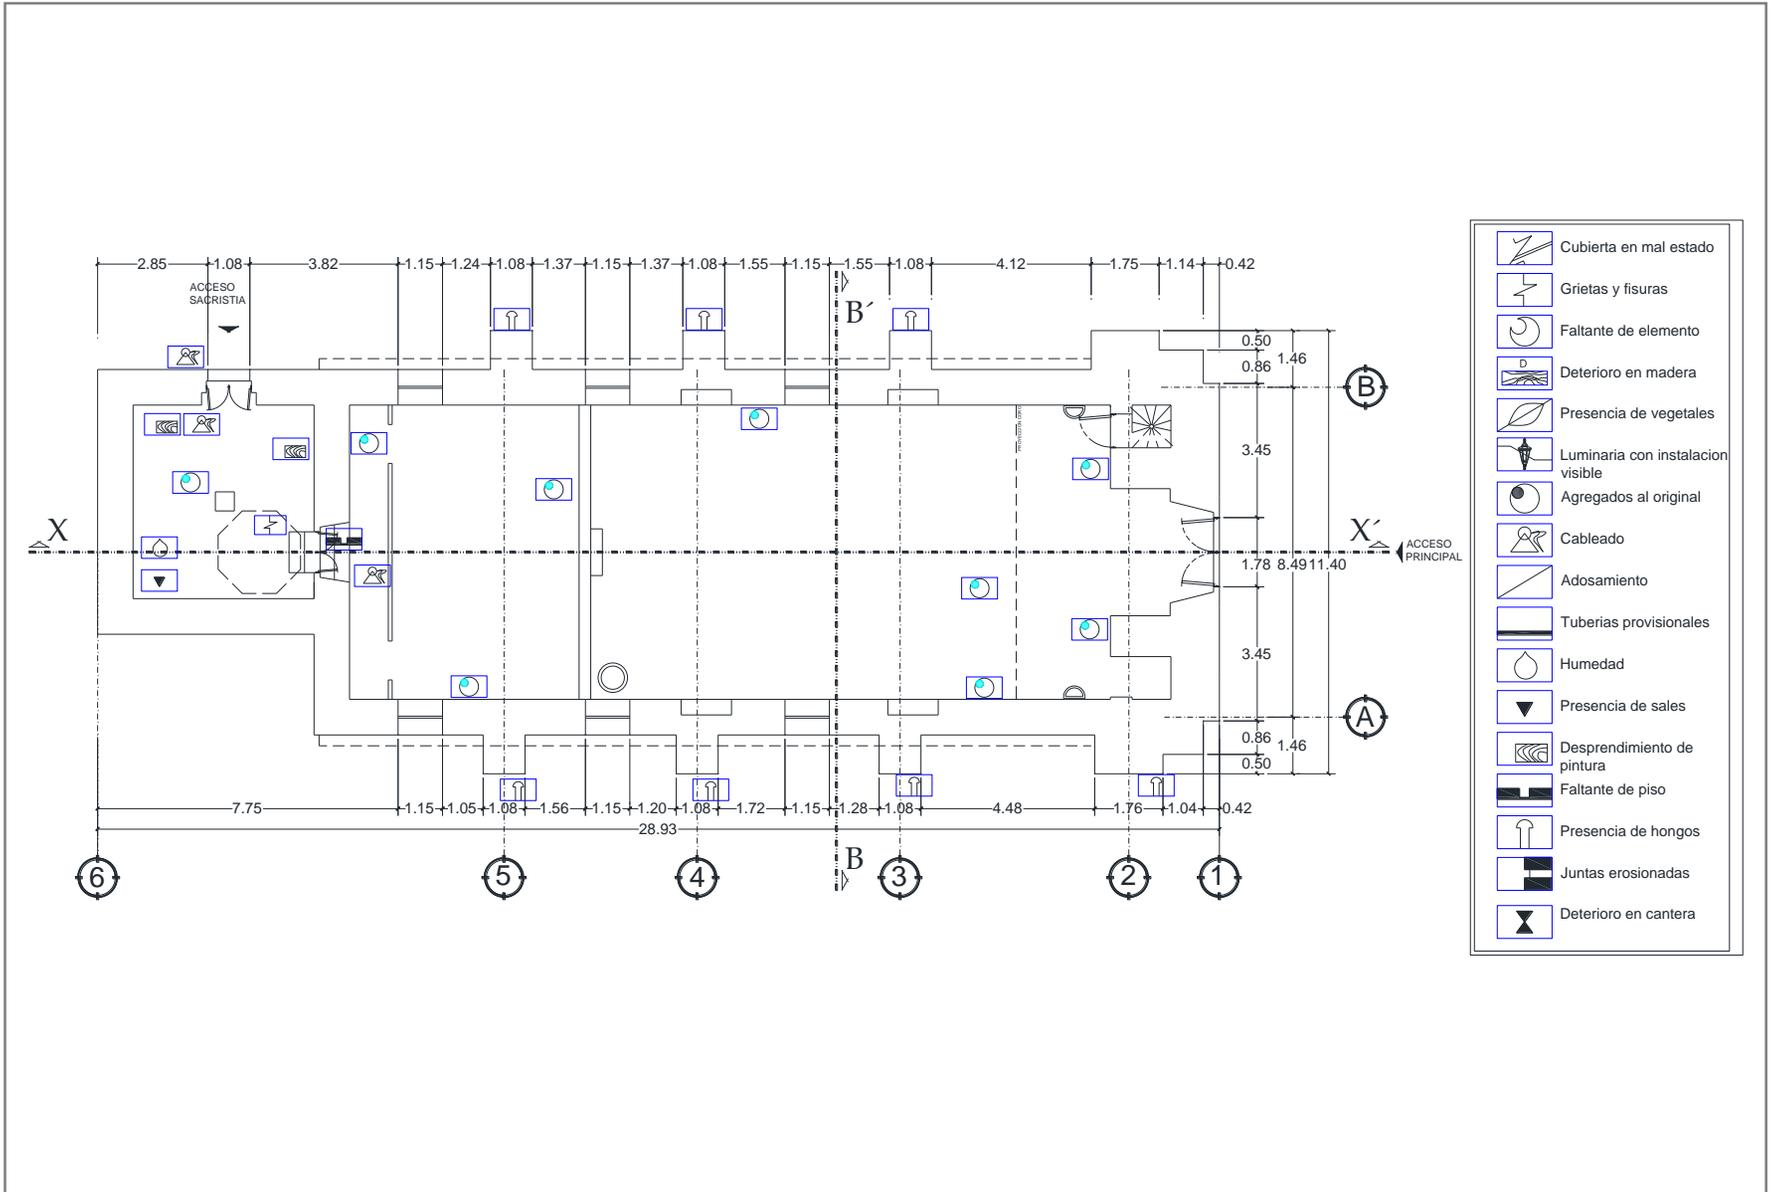
**PLANTA BAJA**

Cubierta en mal estado
	Grietas y fisuras
	Faltante de elemento
	Deterioro en madera
	Presencia de vegetales
	Luminaria con instalacion visible
	Agregados al original
	Cableado
	Adosamiento
	Tuberias provisionales
	Humedad
	Presencia de sales
	Desprendimiento de pintura
	Faltante de piso
	Presencia de hongos
	Juntas erosionadas
	Deterioro en cantera
