**UNIVERSIDAD AUTÓNOMA DEL ESTADO
DE MÉXICO**

**ANÁLISIS DEL PELIGRO DE DESLIZAMIENTOS EN EL
MUNICIPIO DE TEMASCALTEPEC, ESTADO DE MÉXICO**

T E S I S

20 NOVIEMBRE 2018

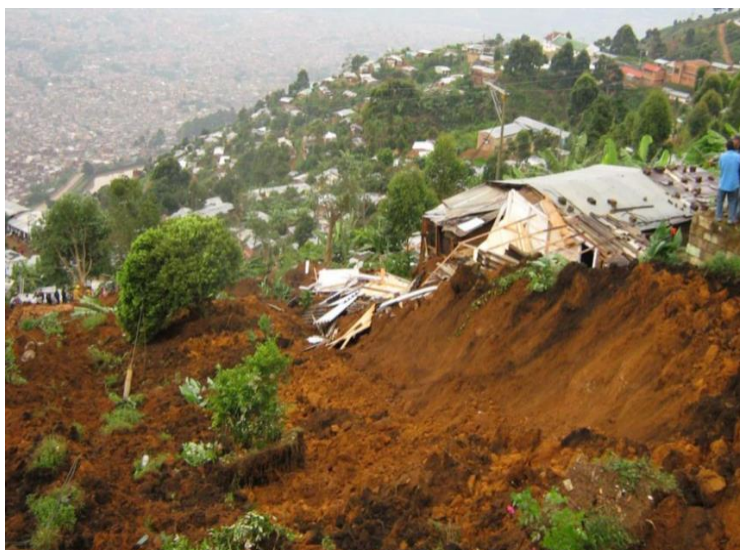
Figura 1.5. Deslizamiento en el Barrio La Cruz, mayo 2007, tomado de Departamento Administrativo de Planeación, Medellín.

- Pendientes pronunciadas de roca fracturada tapizadas por un suelo poco potente.
- La zona se ve inundada periódicamente por lluvias torrenciales.
- La construcción de corte y relleno ha desestabilizado gravemente muchas laderas.
- La vegetación ha sido progresivamente eliminada de las laderas.
