Universidad Autónoma del Estado de México
Facultad de Arquitectura y Diseño

PROPUESTA DE RESTAURACIÓN
ARQUITECTÓNICA DE LA PARROQUIA DE
SAN BERNARDINO DEL SIGLO XVIII, EN
TOLUCA, PARA SU USO ACTUAL

TESIS

Noviembre 2019.

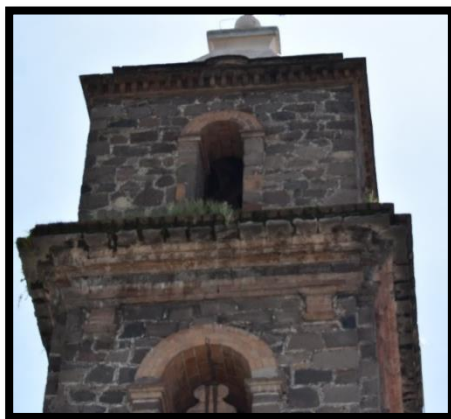
Imagen 2. Flora nociva en campanario. (Huerta K. 2018.)

Patologías bióticas, como la flora nociva, en el campanario (imagen 2) y fachadas laterales que afecta la composición del material donde se establece. Y fauna, como palomas, que mediante su excremento al depositarse en los materiales los degrada.

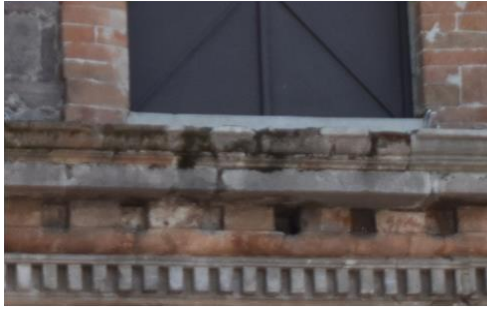
P. 001	FICHA. REPORTE DE ATERACIONES Y DAÑOS
--------	---------------------------------------

DATOS DEL PROYECTO	GRAVEDAD	DAÑO	IMÁGEN
Propuesta de Restauración Arquitectónica de la Parroquia de San Bernardino, en Toluca.	<input checked="" type="checkbox"/> SERIO <input type="checkbox"/> MEDIO <input type="checkbox"/> LEVE	Humedades

FECHA		FACTOR	
Diciembre, 2018		Biológico	
DESCRIPCIÓN		SIMBOLOGÍA	
Existe humedad en la fachada, principalmente en cornisas y en el tambor de la parroquia.

CAUSA			
Causada por la acción de la lluvia y el viento. El agua penetra a través de elementos constructivos.			
LOCALIZACIÓN

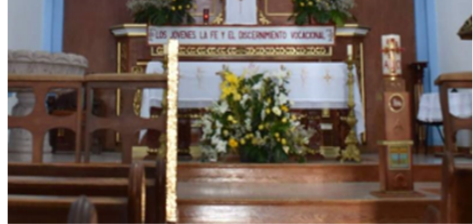
DATOS DEL PROYECTO	GRAVEDAD	DAÑO	IMÁGEN
Propuesta de Restauración Arquitectónica de la Parroquia de San Bernardino, en Toluca.	<input type="checkbox"/> SERIO <input checked="" type="checkbox"/> MEDIO <input type="checkbox"/> LEVE	Deterioro de madera

FECHA Diciembre, 2018		FACTOR Biológico	
DESCRIPCIÓN	SIMBOLOGÍA		LOCALIZACIÓN
Desgaste de elementos de madera en escaleras y altar.

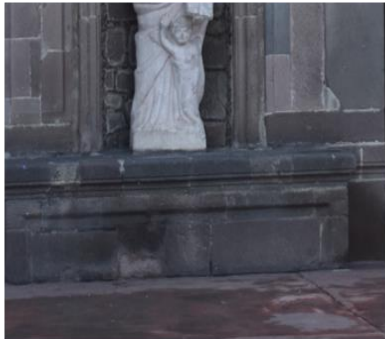
DATOS DEL PROYECTO	GRAVEDAD	DAÑO	IMÁGEN
Propuesta de Restauración Arquitectónica de la Parroquia de San Bernardino, en Toluca.	<input type="checkbox"/> SERIO <input checked="" type="checkbox"/> MEDIO <input type="checkbox"/> LEVE	Deterioro de cantera

FECHA		FACTOR	
Diciembre, 2018		Biológico	
DESCRIPCIÓN		SIMBOLOGÍA	
Pérdida de partes de la piedra en la ornamentación de la fachada.

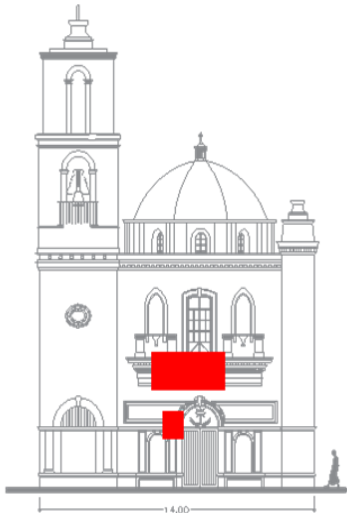
FECHA		FACTOR	
Diciembre, 2018		Abiótico	
DESCRIPCIÓN	SIMBOLOGÍA	LOCALIZACIÓN	
En la parroquia se encuentran pequeñas fisuras y grietas en muros y ornamentación.

CAUSA		FACHADA OESTE	
A causa de movimientos sísmicos y deformaciones de los materiales.
