Universidad Autónoma del Estado de México | Facultad de Arquitectura y Diseño |  
Licenciatura en Arquitectura

# RESTAURACIÓN ARQUITECTÓNICA DE LA CAPILLA VIRREINAL DEL SEÑOR DEL CALVARIO EN TOLUCA, INTERVENCIÓN A PRINCIPIOS DEL SIGLO XX

Director de tesis  
Dr. En Arq. Marcos Mejía López  
Toluca, Estado de México, 2019

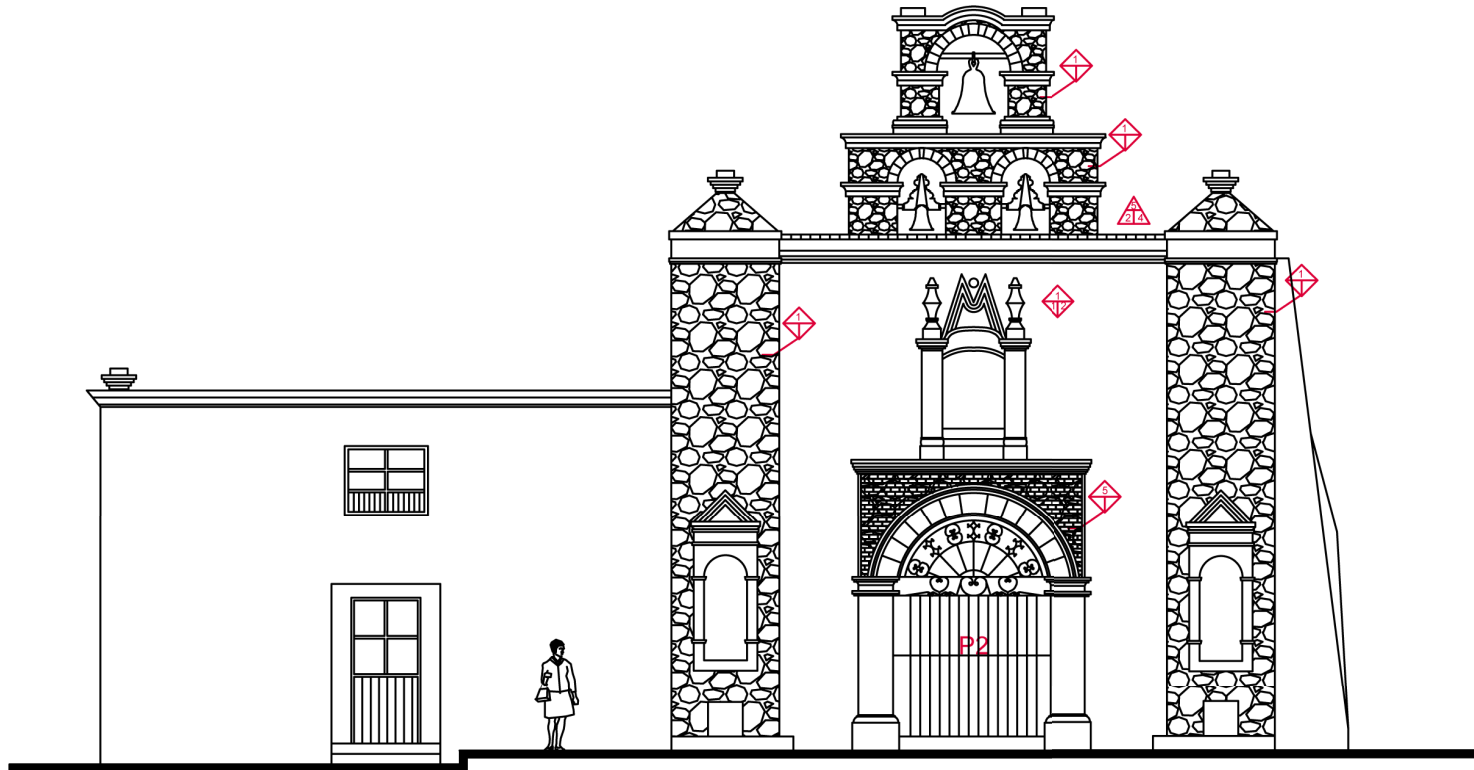
# Fachada Norte

- Faltante de contrafuerte
- Sustitución de cubierta original
- Disgregación de materiales
- Desprendimiento de aplanados
- Deterioro pintura mural
- Deterioro madera
- Abertura de vano por intervención
- Deterioro en muros
- Faltante de elementos
- Faltante de puerta
- Faltante de ventana
- Faltante de aplanado
- Faltante de madera
- Faltante de gárgola
- Faltante de vidrios
- Faltante de respiración de piso
- Grietas y fisuras
- Humedad
- Juntas erosionadas
- Presencia de vegetales
- Presencia de sales
- Pintura mural deteriorada
- Pintura vinílica sobre cantera
- Instalación de bocinas
- Vidrio impuesto
- Instalación eléctrica

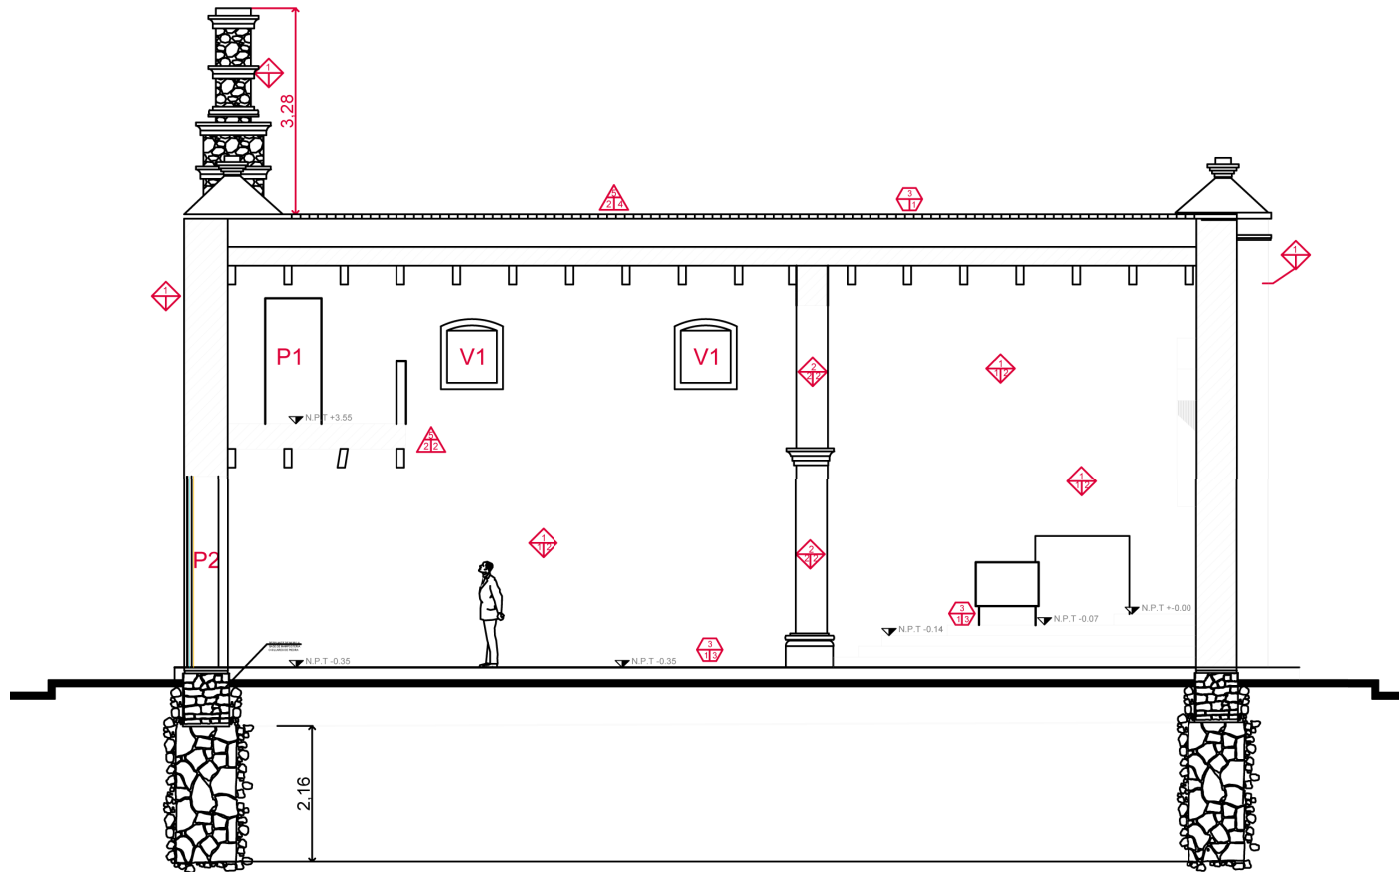
# Corte X-X

- Faltante de contrafuerte
- Sustitución de cubierta original
- Disgregación de materiales
- Desprendimiento de aplanados
- Deterioro pintura mural
- Deterioro madera
- Abertura de vano por intervención
- Deterioro en muros
- Faltante de elementos
- Faltante de puerta
- Faltante de ventana
- Faltante de aplanado
- Faltante de madera
- Faltante de gárgola
- Faltante de vidrios
- Faltante de respiración de piso
- Grietas y fisuras
- Humedad
- Juntas erosionadas
- Presencia de vegetales
- Presencia de sales
- Pintura mural deteriorada
- Pintura vinílica sobre cantera
- Instalación de bocinas
- Vidrio impuestado
- Instalación eléctrica

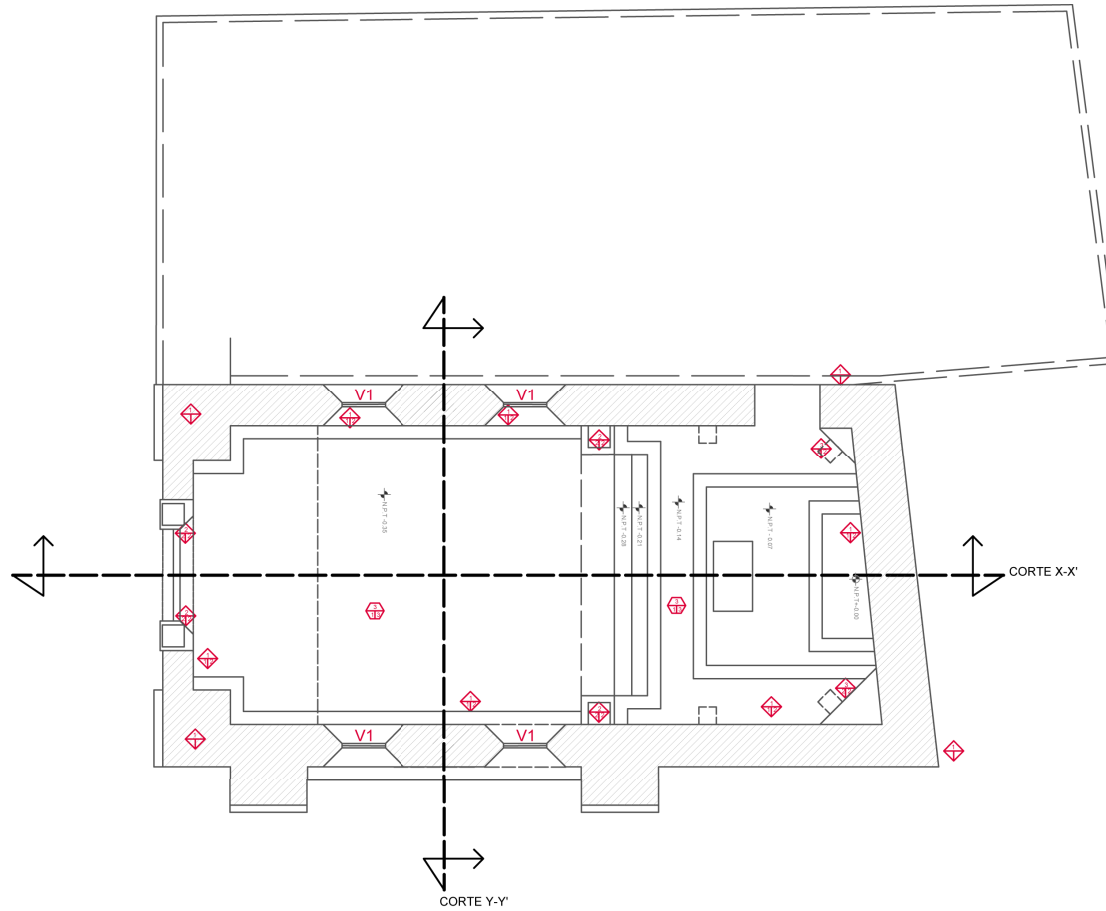
# Planta Arquitectónica

- Faltante de contrafuerte
- Sustitución de cubierta original
- Disgregación de materiales
- Desprendimiento de aplanados
- Deterioro pintura mural
- Deterioro madera
- Abertura de vano por intervención
- Deterioro en muros
- Faltante de elementos
- Faltante de puerta
- Faltante de ventana
- Faltante de aplanado
- Faltante de madera
- Faltante de gárgola
- Faltante de vidrios
- Faltante de respiración de piso
- Grietas y fisuras
- Humedad
- Juntas erosionadas
- Presencia de vegetales
- Presencia de sales
- Pintura mural deteriorada
- Pintura vinílica sobre cantera
- Instalación de bocinas
- Vidrio impuesto
- Instalación eléctrica

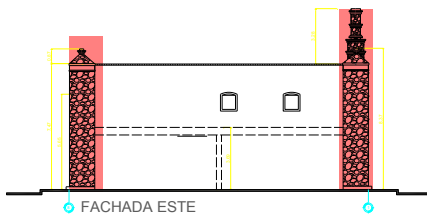
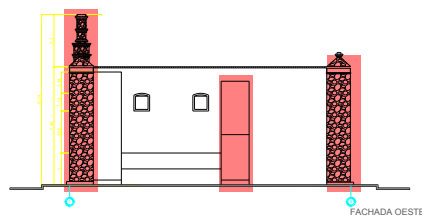
## P.004

MEDIO

Ligero agrietamiento en muro debilitado por faltante de contrafuerte y en algunos marcos de las ventanas. En ambos casos el agrietamiento es superficial, no alcanza la estructura del inmueble.

Provocado por agrietamiento de aplanados, en el caso de los muros; y por mala ejecución de ventanas.

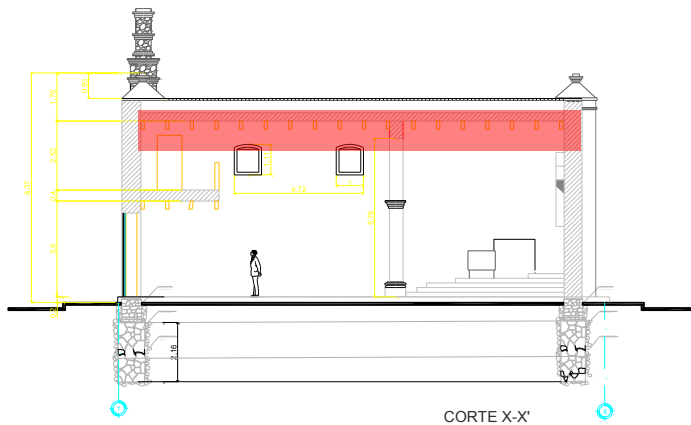
## P.012

Madera deteriorada por falta de  
mantenimiento

DETERIORO EN MADERAS
