**“RECICLAJE DE CASA DEL SIGLO XVIII EN LA CALLE
CORREGIDOR GUTIÉRREZ, TOLUCA, MÉXICO PARA SU USO
COMO LOFT”**

TESIS PARA OBTENER EL GRADO EN:
LICENCIATURA EN ARQUITECTURA

PRESENTA
KENIA YVONNE REYES MORALES

MARZO DE 2025

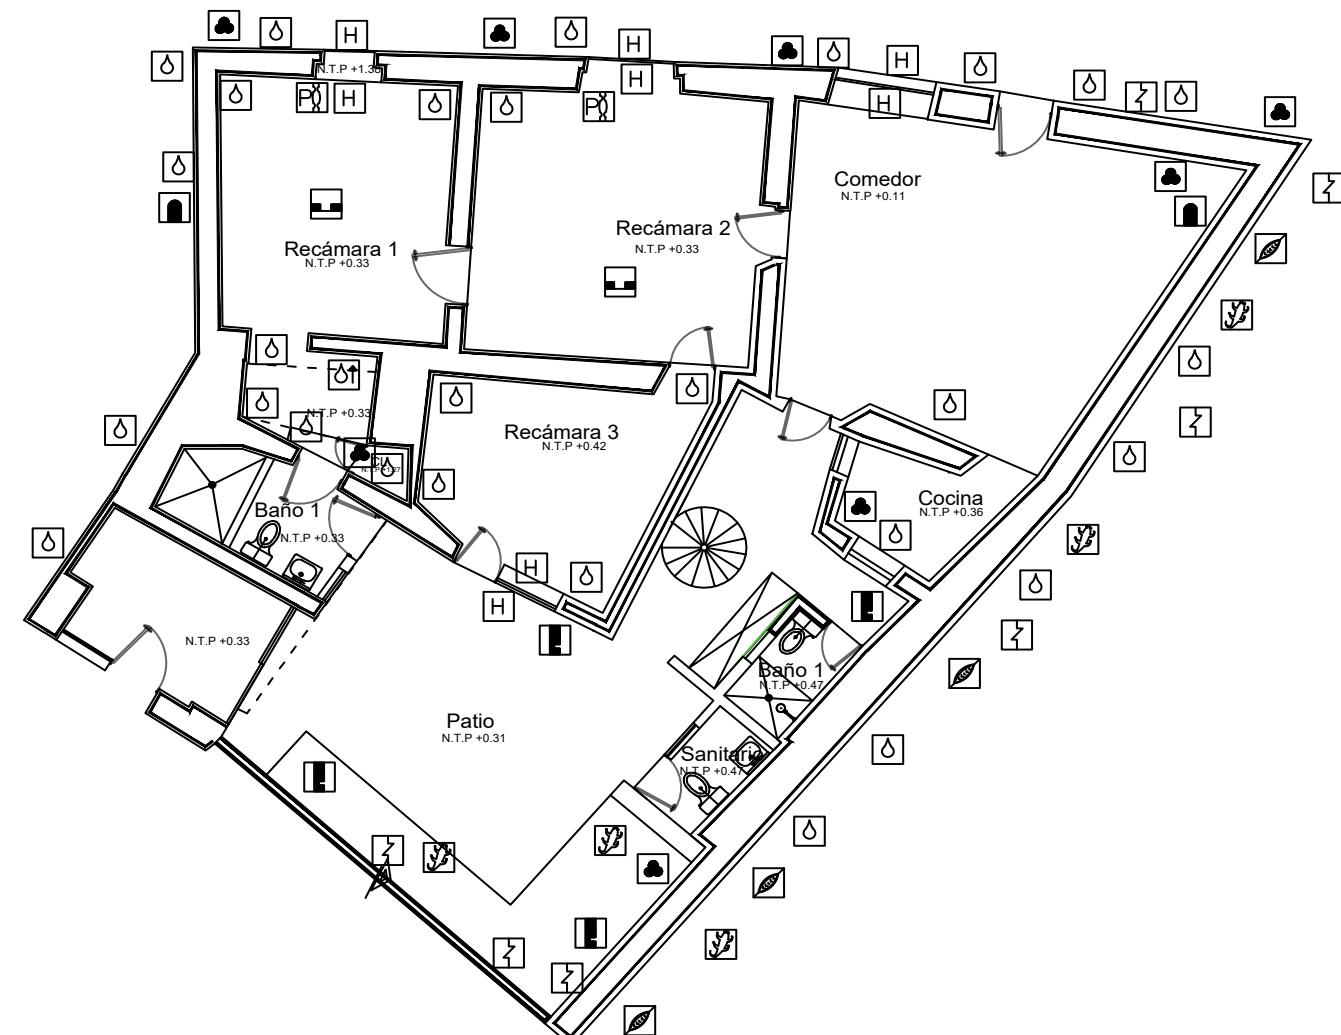
PLANTA BAJA

- NOTAS GENERALES**
- Agregados Discordantes
 - Pérdida de aplanados
 - Desgaste en Madera
 - Faltante de Aplanado
 - Pérdida de Elementos de Madera
 - Pérdida de Ladrillo en Piso
 - Presencia de Grietas y Fisuras
 - Presencia de Humedad
 - Pérdida de Mortero en Juntas
 - Presencia de Parásitos Vegetales
 - Presencia de Sales
 - Vano Tapiado
 - Hundimiento Diferencial
 - Fractura en Muros de Cantería
 - Presencia de Mugre
 - Presencia de Fauna Nociva
 - Desfazamiento de Piezas de Madera
 - Resequedad en Madera
 - Presencia de Xilófagos en Madera
 - Presencia de Humedad por Capilaridad
 - Corrosión en Herraies

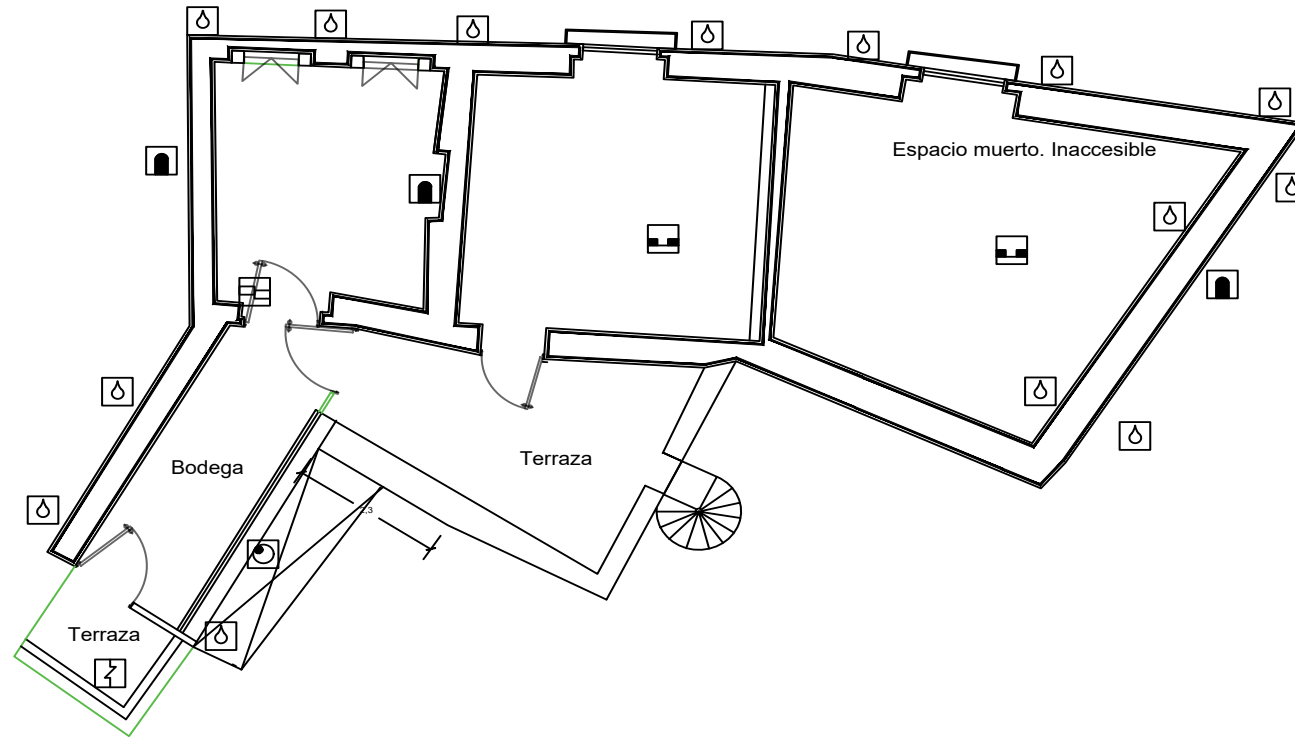
PLANTA ALTA

-   Agregados Discordantes
-   Pérdida de aplanados
-   Desgaste en Madera
-   Faltante de Aplanado
-   Pérdida de Elementos de Madera
-   Pérdida de Ladrillo en Piso
-   Presencia de Grietas y Fisuras
-   Presencia de Humedad
-   Pérdida de Mortero en Juntas
-   Presencia de Parásitos Vegetales
-   Presencia de Sales
-   Vano Tapiado
-   Hundimiento Diferencial
-   Fractura en Muros de Cantería
-   Presencia de Mugre
-   Presencia de Fauna Nociva
-   Desfazamiento de Piezas de Madera
-   Resequedad en Madera
-   Presencia de Xilófagos en Madera
-   Presencia de Humedad por Capilaridad
-   Corrosión en Herrerajes

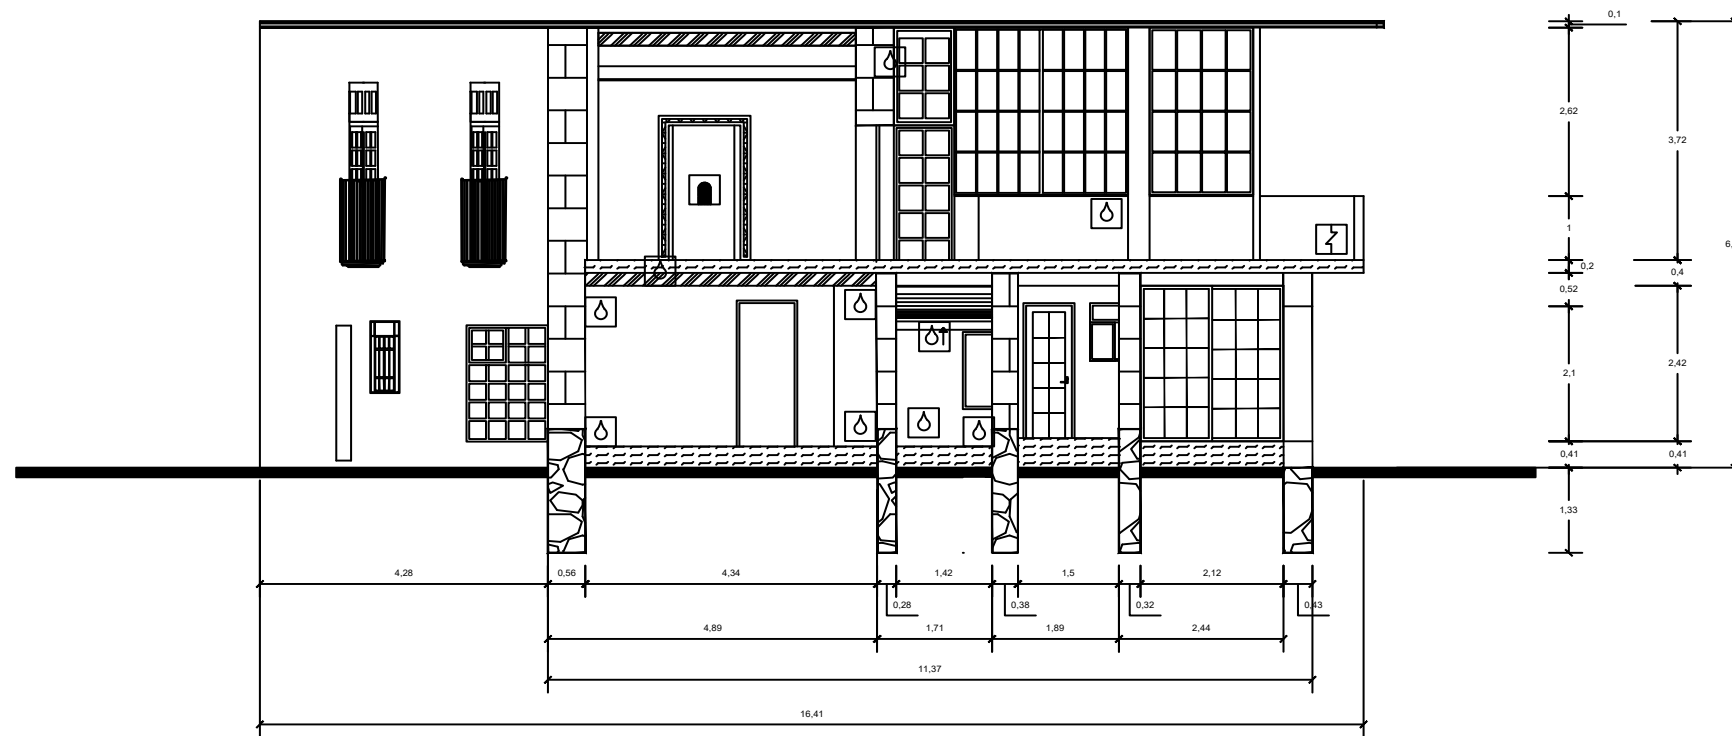
CORTE LONGITUDINAL

- NOTAS GENERALES**
- Agregados Discordantes
 - Pérdida de aplanados
 - Desgaste en Madera
 - Faltante de Aplanado
 - Pérdida de Elementos de Madera
 - Pérdida de Ladrillo en Piso
 - Presencia de Grietas y Fisuras
 - Presencia de Humedad
 - Pérdida de Mortero en Juntas
 - Presencia de Parásitos Vegetales
 - Presencia de Sales
 - Vano Tapiado
 - Hundimiento Diferencial
 - Fractura en Muros de Cantería
 - Presencia de Muga
 - Presencia de Fauna Nociva
 - Desfazamiento de Piezas de Madera
 - Resequedad en Madera
 - Presencia de Xilófagos en Madera
 - Presencia de Humedad por Capilaridad
 - Corrosión en Herrerías
