Universidad Autónoma del Estado de México  
Facultad de Arquitectura y Diseño

**Proyecto de restauración del templo del Divino Salvador del conjunto  
conventual Agustino de la Transfiguración del siglo XVI en Malinalco,  
Estado de México**

TESIS

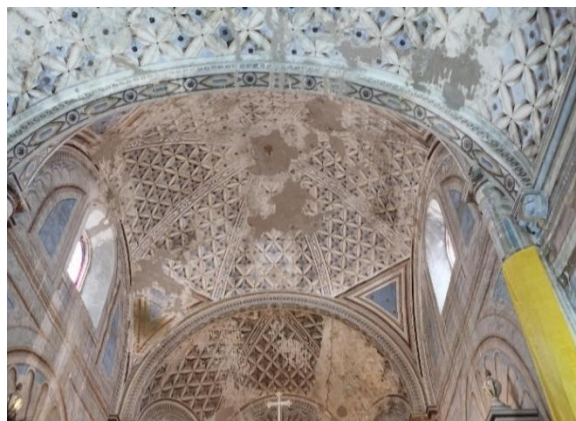
Imagen 1: *Estado actual de las bóvedas del templo del Divino Salvador*

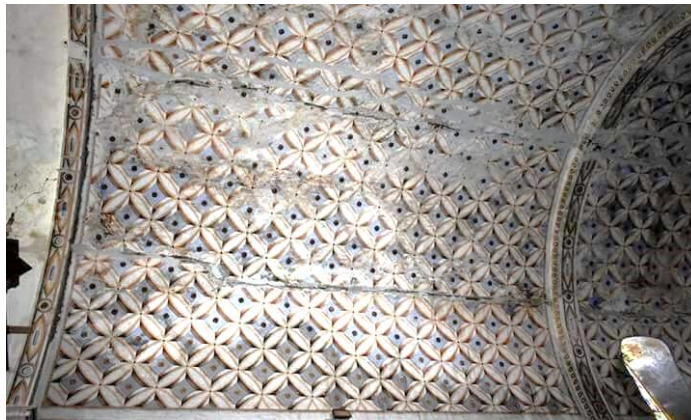
Imagen 2: *Fracturas en las bóvedas del templo del Divino Salvador*

1. Se realizan intervenciones de manera parcial e interrumpida.
2. Deterioro, desprendimiento y fractura de los elementos arquitectónicos presentes en el inmueble.
3. Violación de reglas que ponen en riesgo la integridad y seguridad del templo.
4. No es posible dar el mantenimiento constante por lo que, tras los sismos de 2017 los daños existentes se agravaron y el templo tuvo que ser clausurado, puesto que las bóvedas tenían riesgo de colapsar.

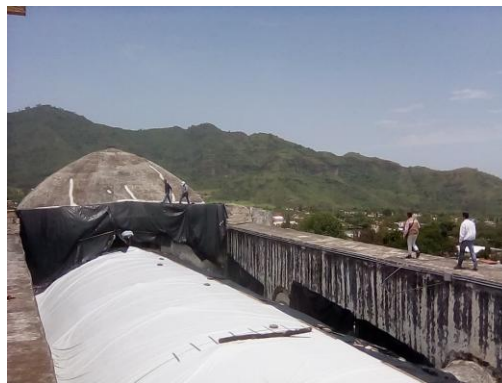
**Imagen 12:** Cobertura de la Bóveda de cañón del templo del Divino Salvador

El proyecto dirigido por Sandra Hurtado González de la empresa Restaura, Conservación Inmueble, comenzó con el apuntalamiento y la cobertura de la bóveda de cañón (ver imagen 12) para prevenir el continuo deterioro con el clima, de la misma manera, se restauró la barda atrial y la capilla de la Virgen María. Sin embargo, tras estos pasos, el proyecto quedó suspendido por falta de recursos.

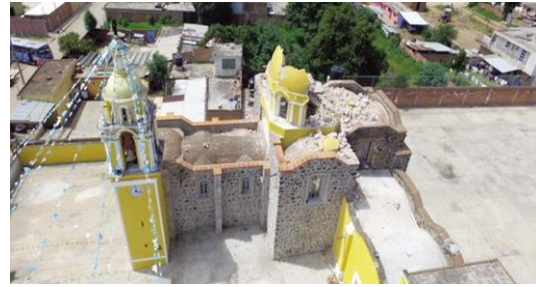
**Imagen 47:** Fotografía aérea del templo tras el sismo

Tras el sismo, se reportó que la cúpula del inmueble religioso había colapsado parcialmente y se observaban grietas y fisuras en bóvedas y muros del templo.

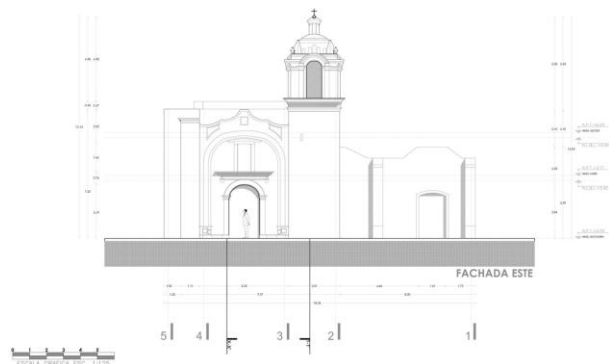
**Imagen 54:** Fachada Este templo de San Cristóbal Tepontla

- D1** Presencia de vegetación (enredadera) que recorre la fisura en la junta constructiva entre fachada y torre campanario.
- D2** Fisura en junta constructiva entre fachada y torre campanario.
- D3** Desprendimiento de capa de pintura en secciones de la parte frontal de la torre campanario.
- D4** Desprendimiento de argamasa en letrero indicando la fecha de reforma del templo ubicado en el frontón.
- D5** Faltante de pieza en parte inferior de vitral representando a San Cristóbal con el niño Jesús en la espada ubicado en la ventana coral.
- D6** Fisura en junta constructiva en ornamentación de fachada.

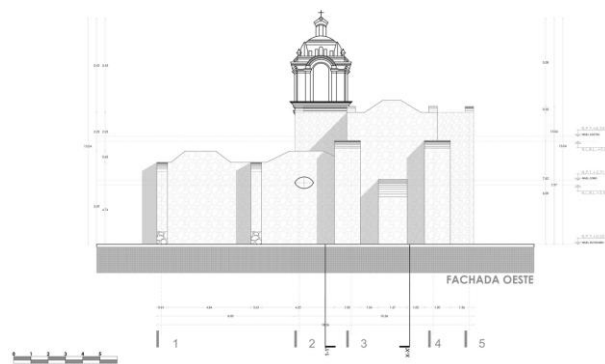
**Imagen 55:** Fachada Oeste templo de San Cristóbal Tepontla

- D1** Degradación de ladrillos en parte superior de pilastras ubicadas en el muro trancero de sacristía.
- D2** Mancha en fábrica.

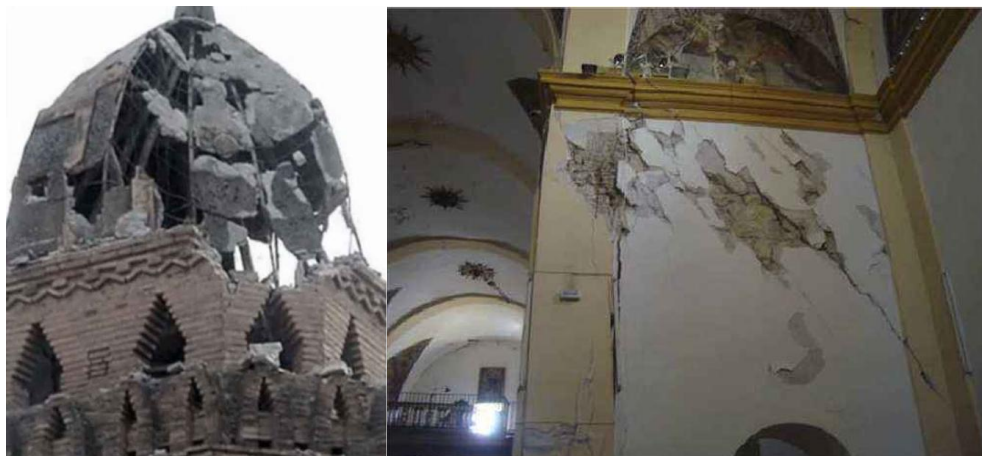
**Imagen 65 y 66:** Daños en la estructura del templo

Durante un movimiento sísmico de mayo de 2011, el templo sufrió una falla, causando grietas y colapsos.

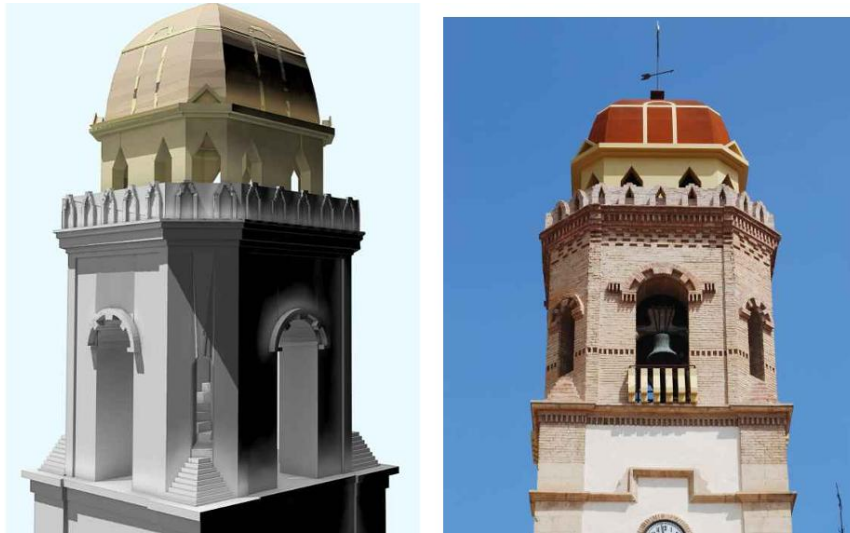
**Imagen 67:** *Propuesta de rehabilitación*

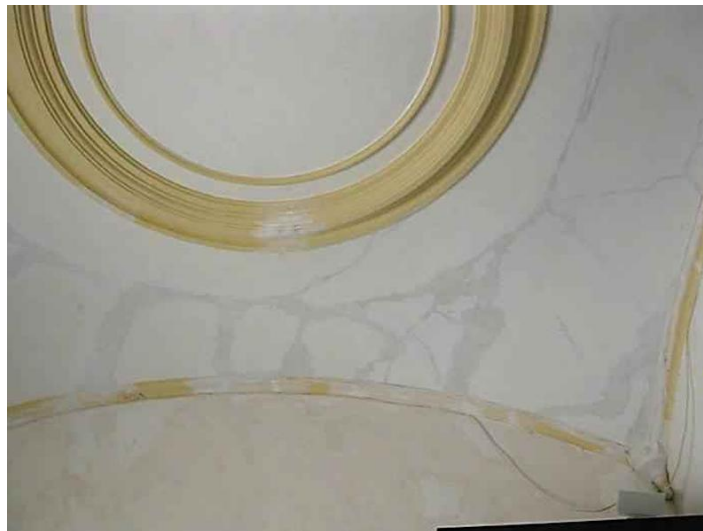
**Imagen 68:** *Reparación de grietas*

- Reparación y sellado de grietas del cimborrio
- Reparación y sellado de grietas en bóvedas, arcos y todo el interior del templo
- Rehabilitación capilla Condes San Julián y su cripta, reparando escalera y sustituyendo vigas metálicas oxidadas del forjado

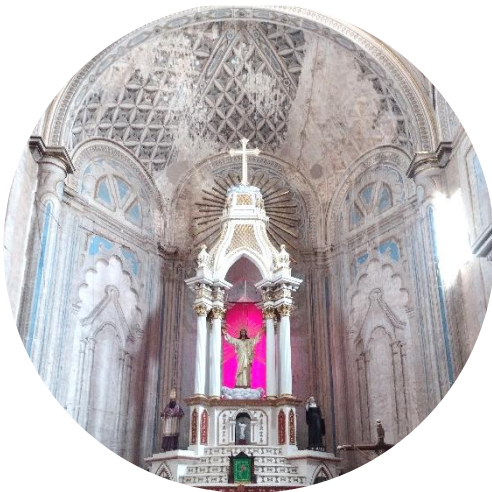
**Imagen 78:** *Grietas y fisuras en ábside y altar mayor*

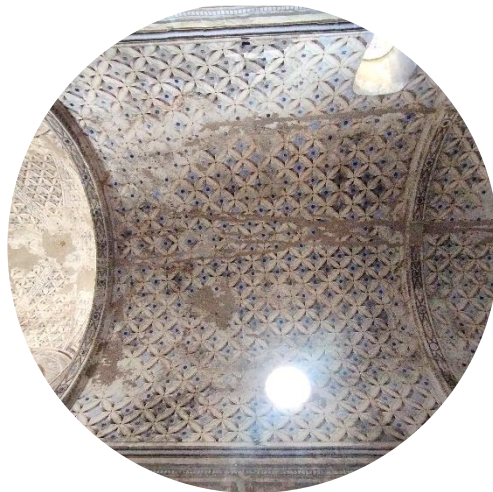
**Imagen 79:** *Grietas y fisuras en la parte inicial de la bóveda*

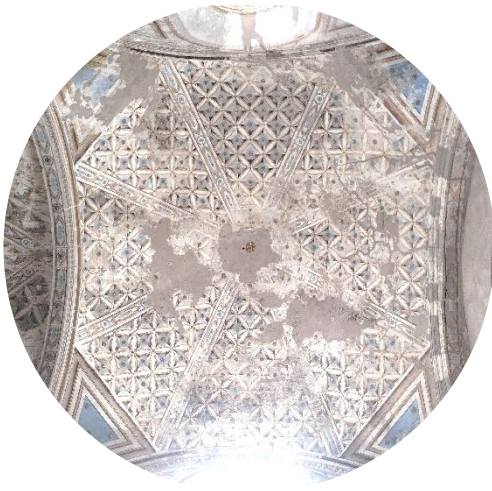
**Imagen 80:** *Daños en la cúpula de gallones*

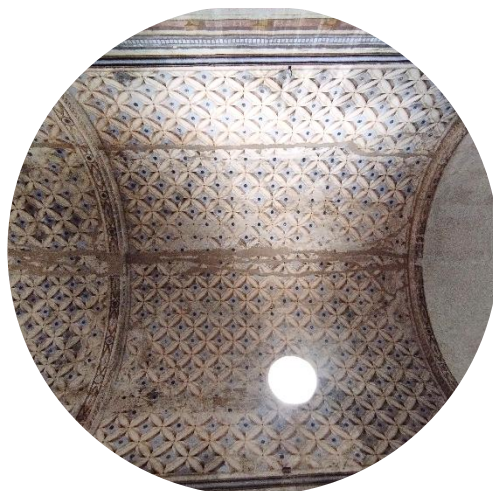
**Imagen 81:** *Grietas y fisuras en la parte central de la bóveda*

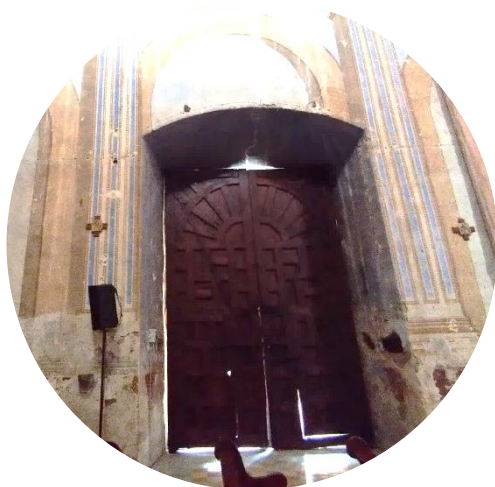
**Imagen 82:** *Grietas y huecos por material faltante en puerta lateral*

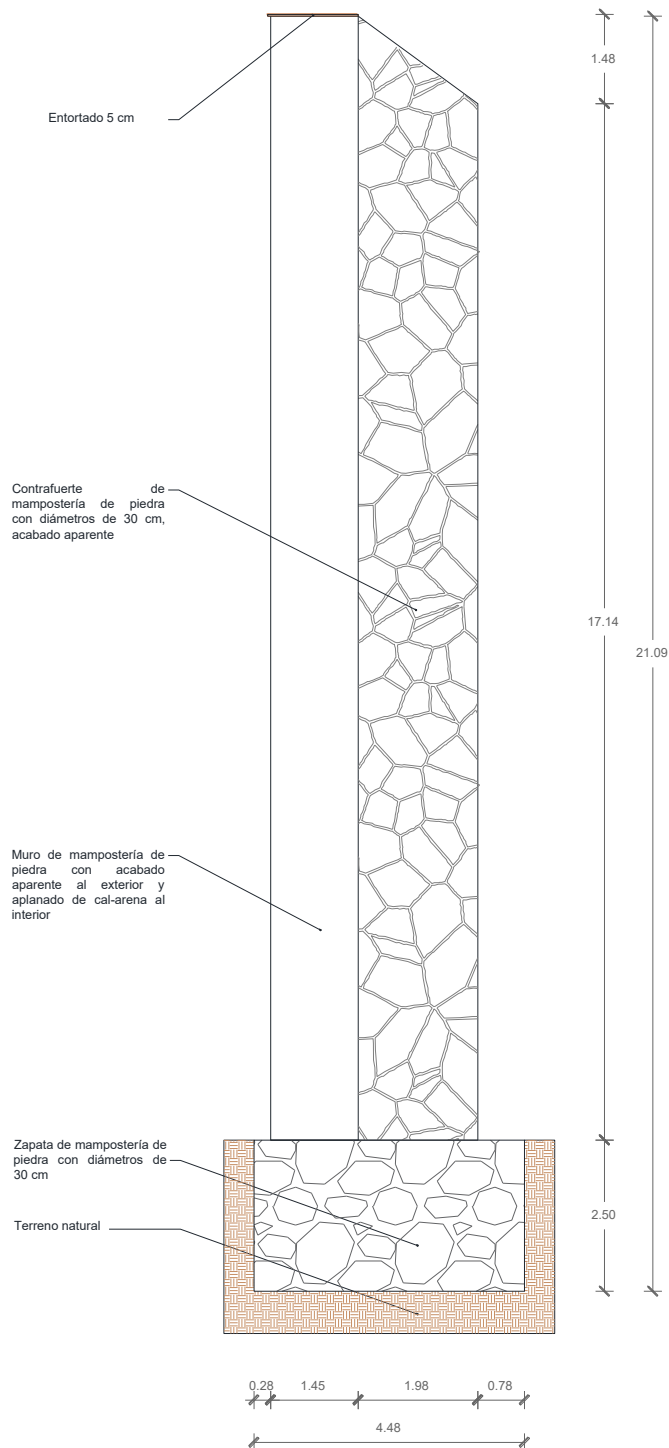
Detalle de muro y contrafuerte de mampostería de piedra

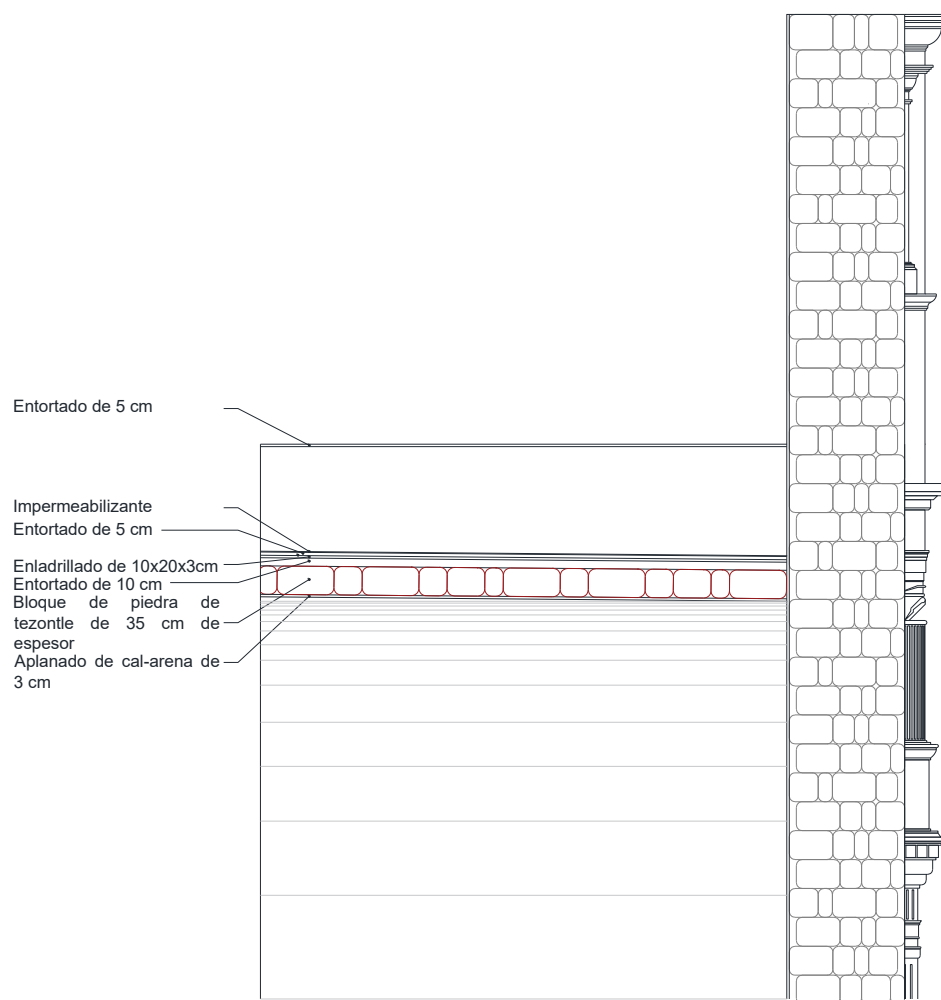
Detalle de materiales en bóveda

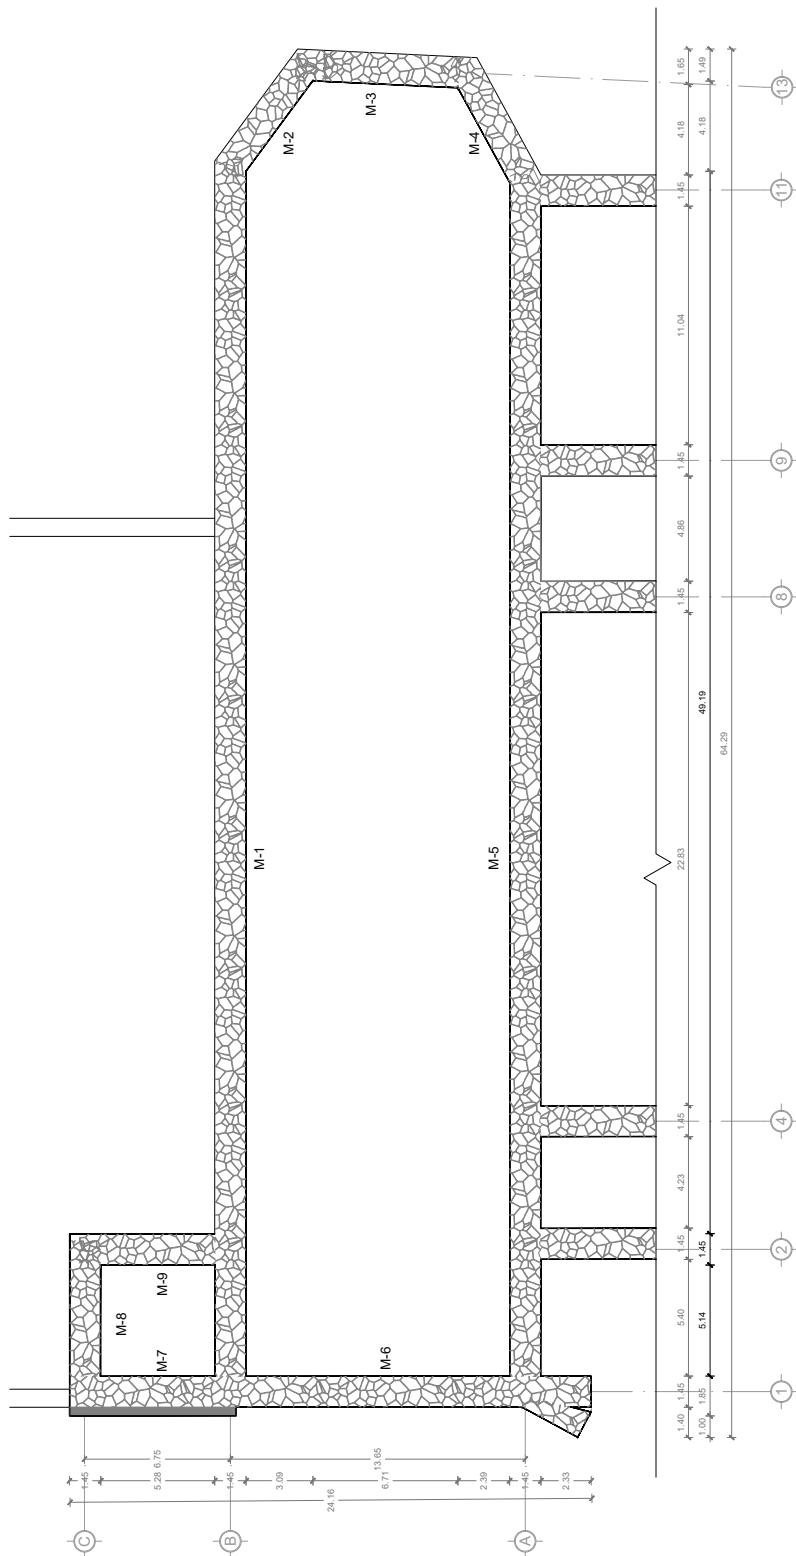
| Muro | Descripción |
|---|---|
| M-1 | Muro de mampostería de piedra con acabado aparente al exterior y aplanado de cal-arena y pintura a la cal al interior. |

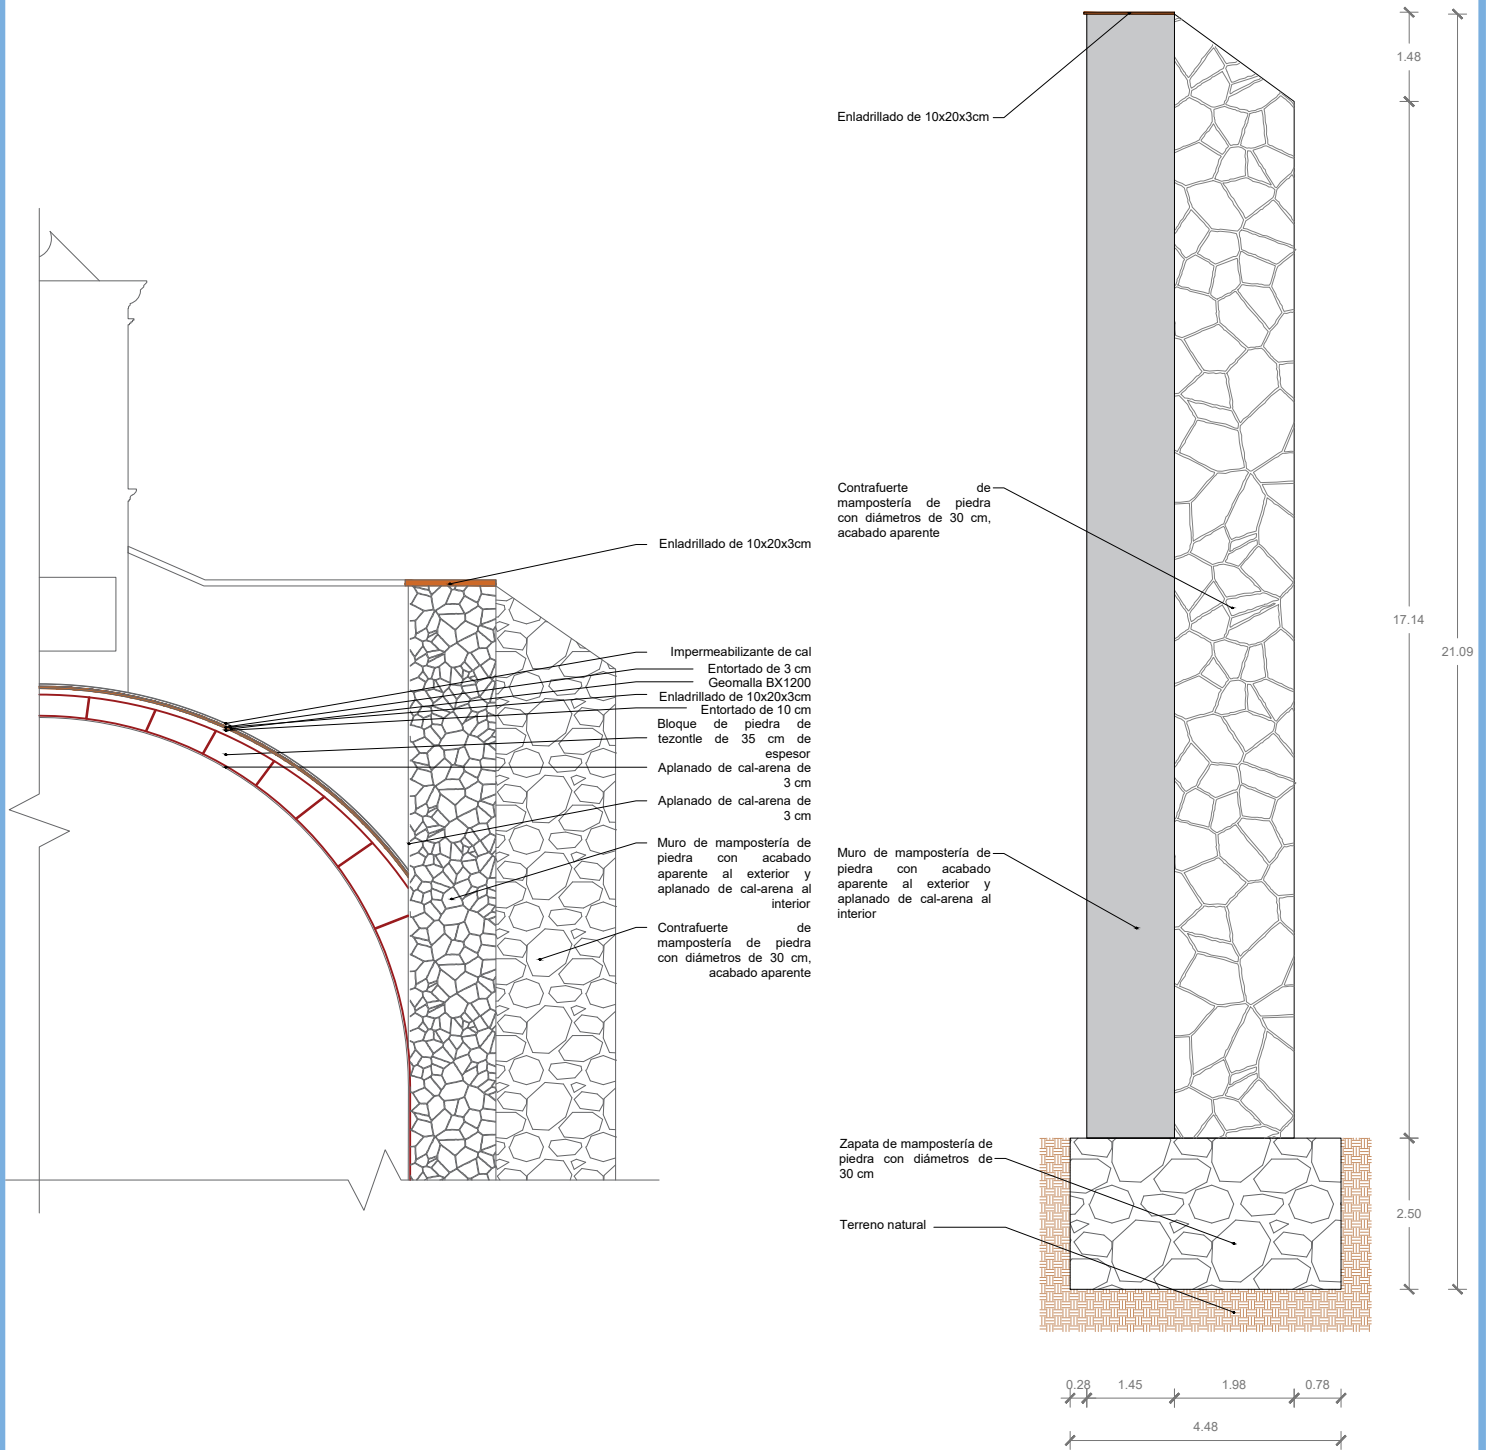
DETALLE DE BÓVEDA

DETALLE DE CONTRAFUERTE
