**“DIAGNÓSTICO DE FACTORES AMBIENTALES QUE  
INCIDEN EN EL DETERIORO DE ESTELAS PREHISPÁNICAS  
DEL SITIO ARQUEOLÓGICO DE OXPÉMUL CAMPECHE,  
(RESERVA DE LA BIOSFERA DE CALAKMUL)”**

**TESIS**

QUE PARA OBTENER EL GRADO DE DOCTORA  
EN CIENCIAS AMBIENTALES

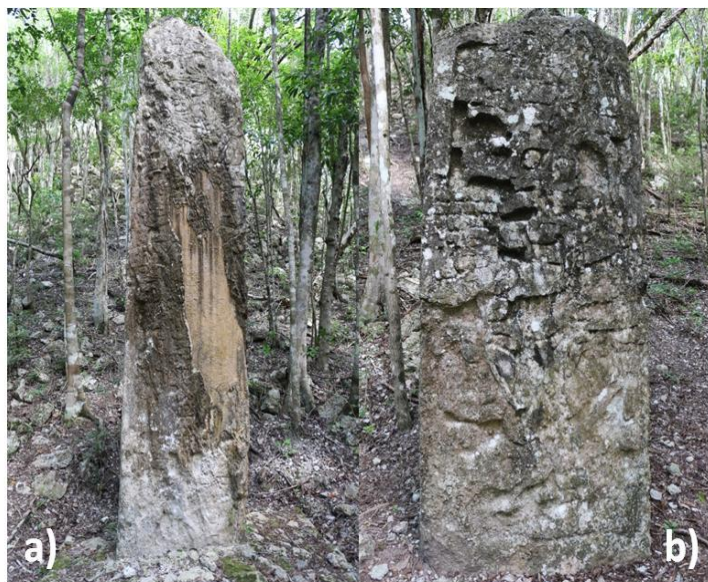
Figura 4.-Estelas prehispánicas del grupo norte, de Oxpemul, Campeche (a) estela IV y (b) estela V.

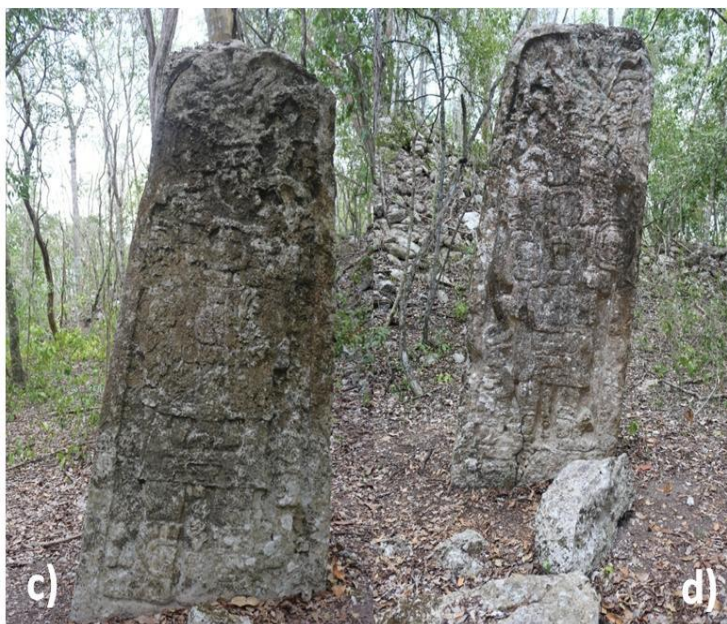
Figura 5- Estelas prehispánicas del gruposur del sitio arqueológico de Oxpemul, Campeche, (c) estela XVIII y (d) estela XIX

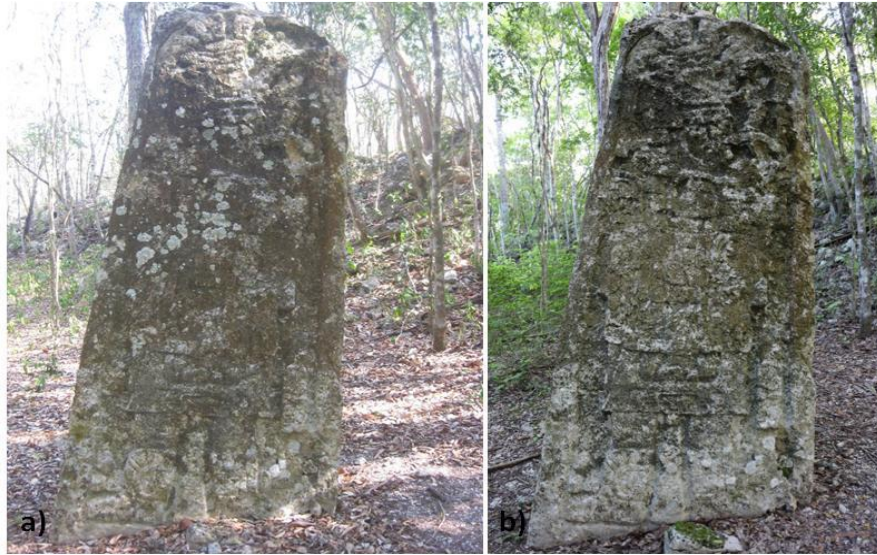
| | Pag |
|---|---|
| Figura 7.- Registro fotográfico estela XVIII en el año 2011 y 2018 respectivamente y patrones de deterioro observados en las estelas del sitio arqueológico de Oxpepul. | 35 |

Erosión

Agrietamiento

Se realizó una visita al sitio arqueológico, durante la cual se realizó un levantamiento fotográfico inicial y una evaluación de deterioros de acuerdo a la metodología propuesta por ICOMOS-ISCS (2008), este levantamiento permitió establecer un punto de referencia para la condición inicial del estudio (Figura 7).

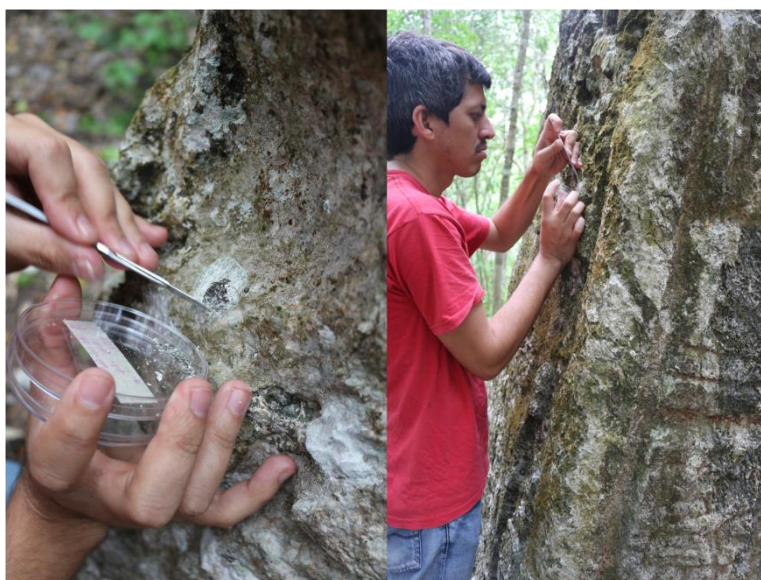
Figura 8.- Muestreo de productos de degradación y biopatinas en las estelas XVIII y XIX del sitio arqueológico Oxpemul.

Pequeños fragmentos de aproximadamente 2 cm<sup>2</sup> de cada una de las cuatro estelas, fueron proporcionados por la Dra. Rosario Domínguez Carrasco, arqueólogo del proyecto arqueológico Oxpemul. El retiro de las muestras se realizó cumpliendo con todos los protocolos de conservación establecidos por las autoridades, en lo concerniente a la protección del patrimonio cultural tangible. Por otra parte se retiró material depositado sobre la superficie de las estelas desarrollado por la exposición al medio ambiente y biopatinas formadas por el desarrollo de microorganismos en la roca (Figura 8).

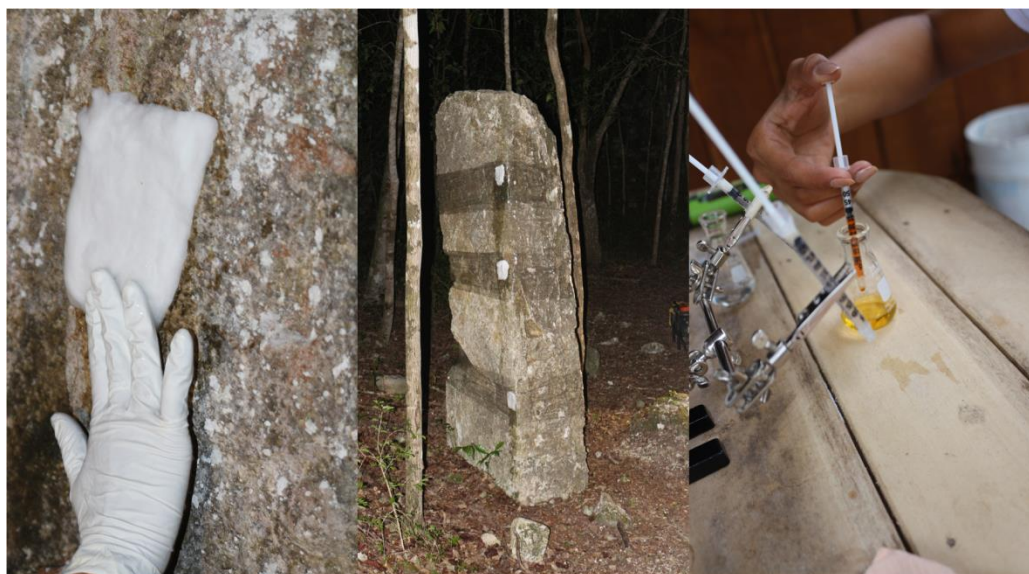
Figura 11.- Extracción de especies iónicas empleando papetas saturadas de agua desionizada, y análisis de acidez y alcalinidad *in situ*.

Se cuantificaron los iones: fluoruro ( $F^-$ ), cloruro ( $Cl^-$ ), nitrito ( $NO_2^-$ ), nitrato ( $NO_3^-$ ), sulfato ( $SO_4^{2-}$ ), sodio ( $Na^+$ ), amonio ( $NH_4^+$ ), potasio ( $K^+$ ), magnesio ( $Mg^{2+}$ ) y calcio ( $Ca^{2+}$ ).

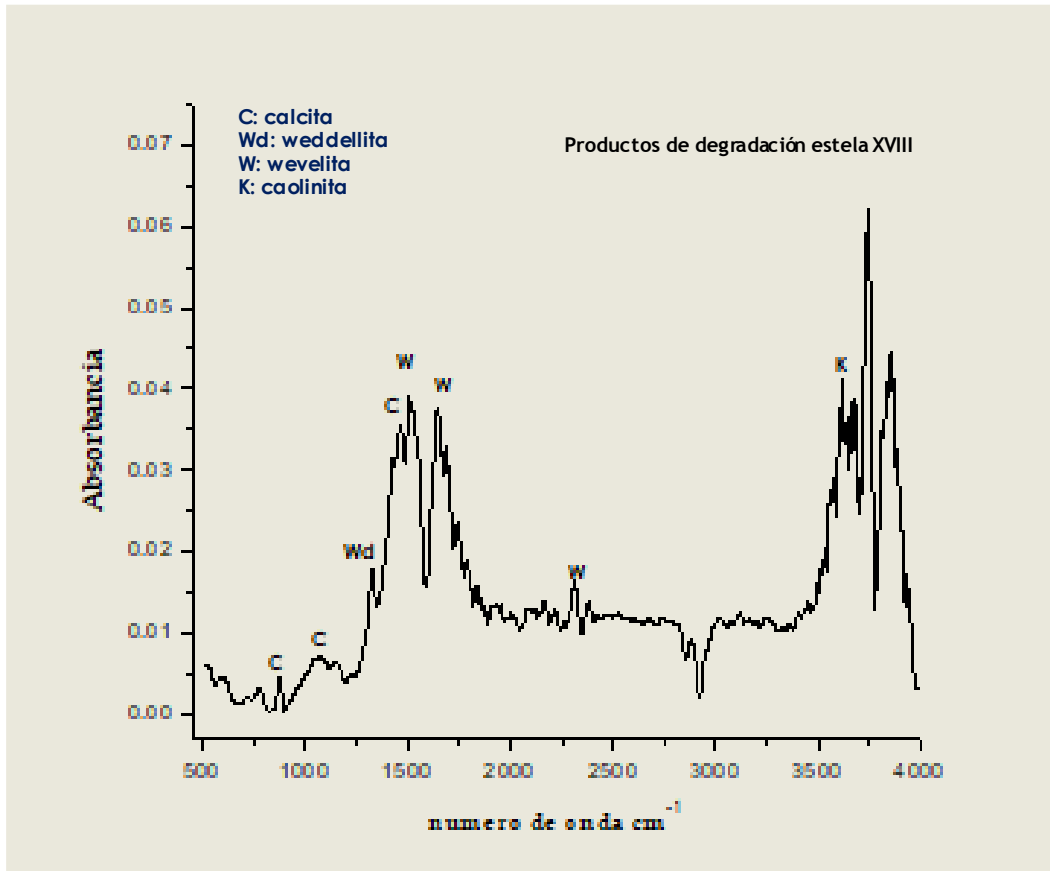
Figura 11.- Espectro FTIR de productos de degradación retiradas de la estela XVIII del sitio arqueológico de Oxpemul Campeche.

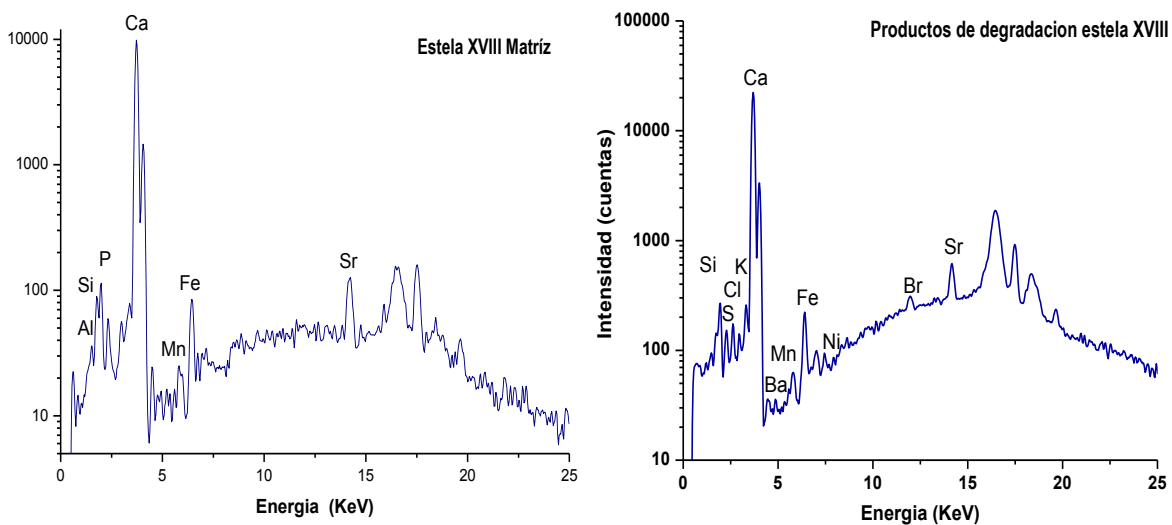
Figura 12.- Espectros FRX de la matriz y productos de degradación de la estela XVIII.
