**UNIVERSIDAD AUTÓNOMA DEL ESTADO DE MÉXICO
INSTITUTO INTERAMERICANO DE TECNOLOGÍA Y CIENCIAS DEL AGUA**

**Macroinvertebrados acuáticos como apoyo en la
evaluación de la calidad del agua y su relación con el
cambio de uso de suelo en las subcuencas San Diego y
Almoloya**

Tesis que para obtener el grado de
MAESTRÍA EN CIENCIAS DEL AGUA

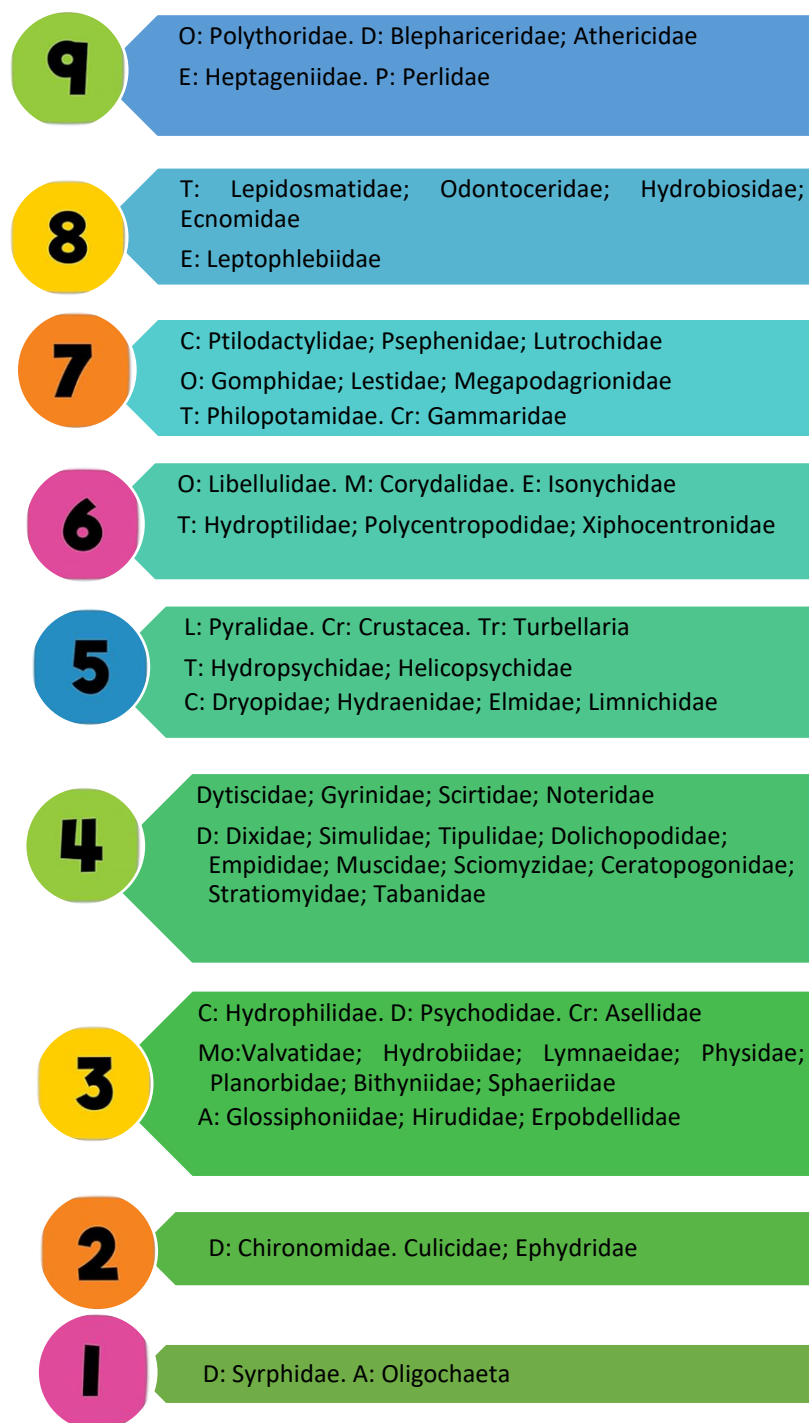
Figura 1. Familias de macroinvertebrados y su puntuación del BMWP/Méx.

A continuación, se enlista en Figura 1 las familias que conforman el BMWP/Méx. y su puntuación (Pineda et al., 2014).

Los macroinvertebrados acuáticos comprenden una enorme diversidad de grupos como insectos, moluscos, anélidos, crustáceos, y otros; estos, presentan un amplio espectro de tolerancia a diferentes tipos de contaminación, el índice BMWP/Méx asigna un puntaje de tolerancia a la contaminación a cada familia. El puntaje que va de 8 a 10, agrupan familias de macroinvertebrado como Perlidae, Perlodidae, Leuctridae y Capniidae; que requieren de aguas muy limpias, bien oxigenadas y estables. El requerimiento de excelente calidad del agua, de estas familias de macroinvertebrados acuáticos radica en que se caracterizan por tener branquias laminares o filamentosas externas muy expuestas y delicadas, sensibles a la baja oxigenación y partículas de sólidos (Cuevas et al., 2024).

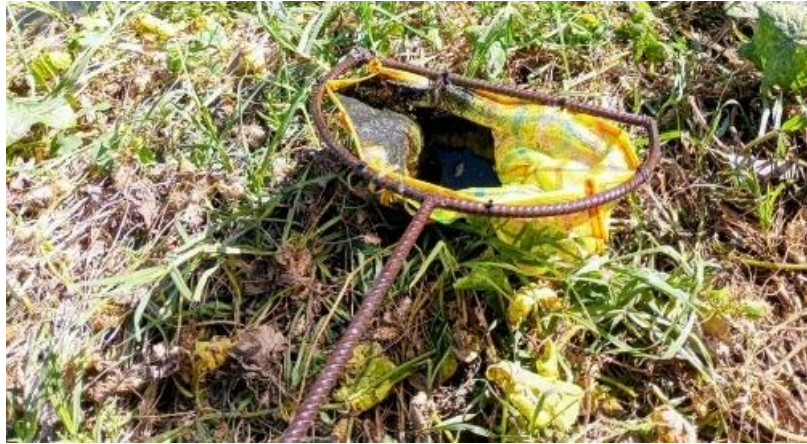
Figura 8. Red tipo "D" para muestreo de macroinvertebrados acuáticos.

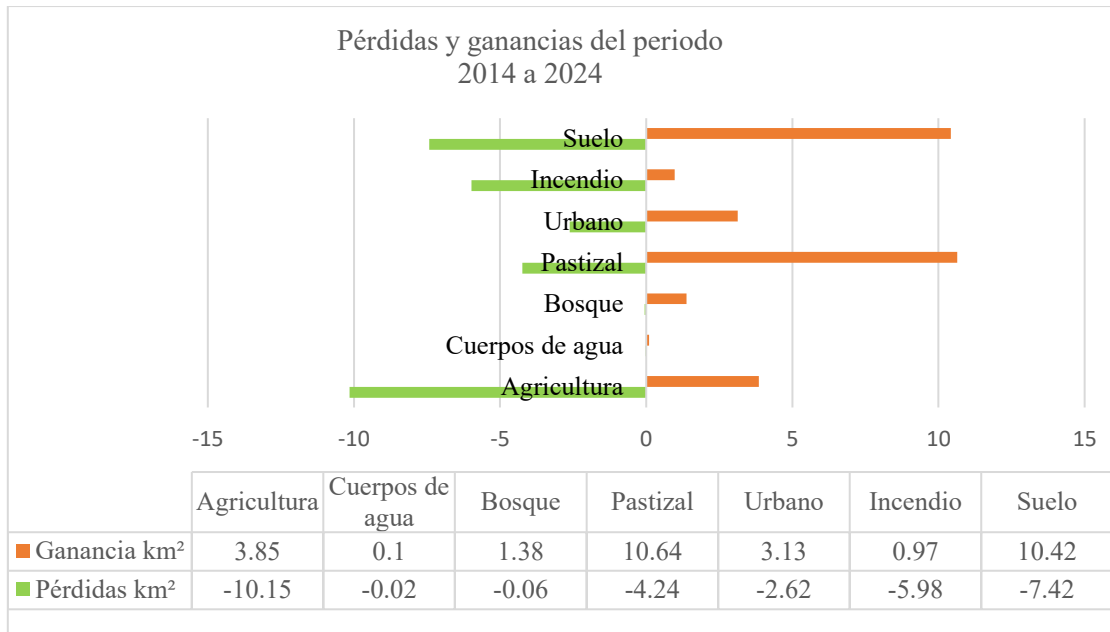
Figura 15. Pérdidas y ganancias de uso de suelo en la subcuenca San Diego.

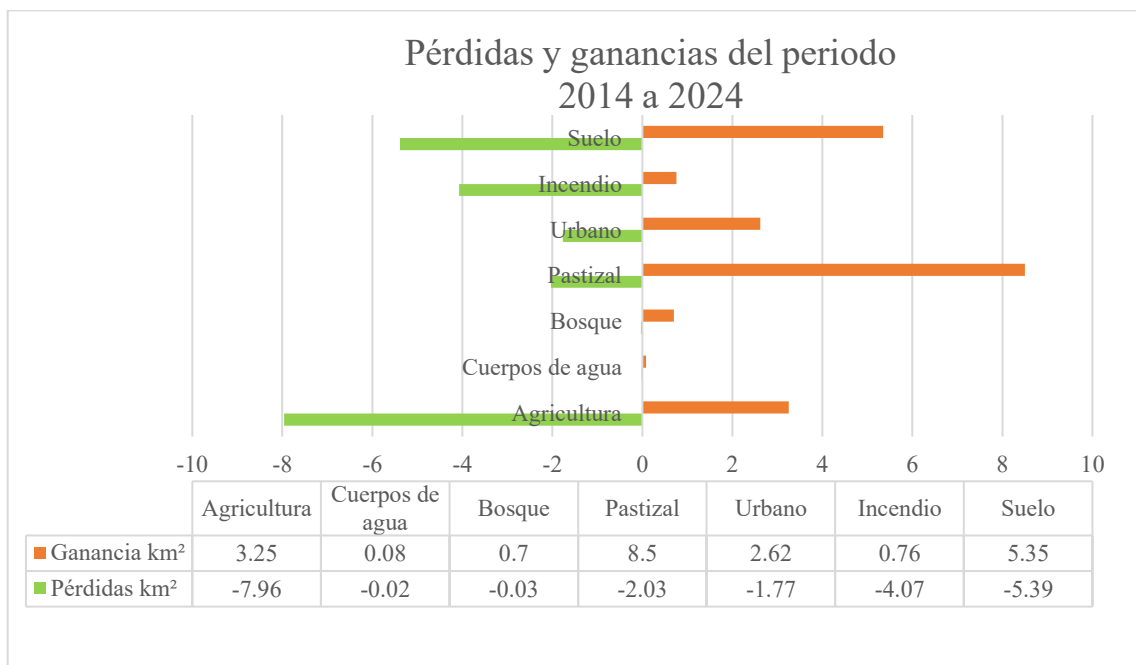
Figura 16. Pérdidas y ganancias de uso de suelo en la subcuenca Almoloya.

Existe una tendencia positiva hacia la reducción de tierras agrícolas y una disminución significativa de las áreas afectadas por incendios, la expansión de las zonas urbanas constituye un cambio notable y consistente con patrones nacionales. El ligero aumento de la cobertura forestal es alentador y podría reflejar procesos de recuperación ecológica.

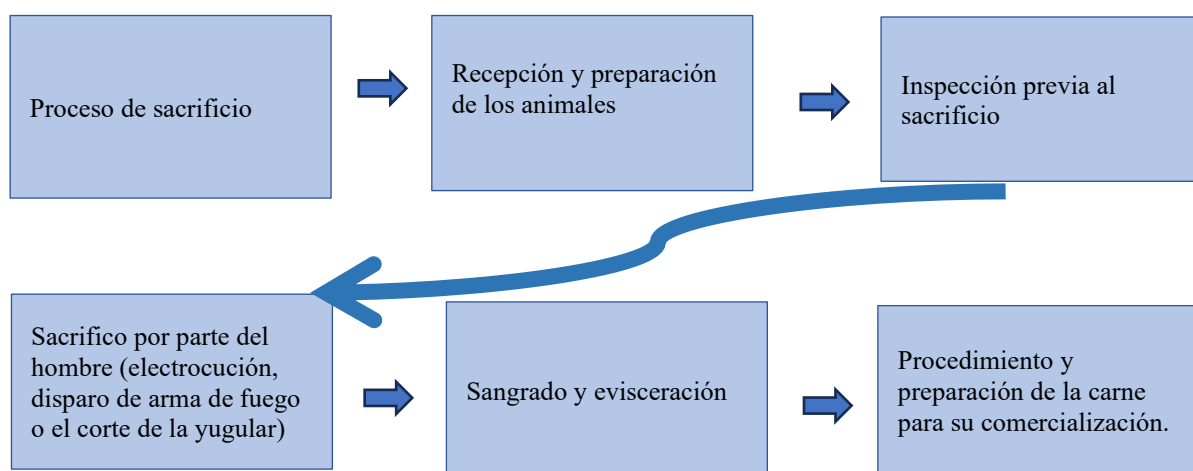
Figura 24. Proceso general para llevar a cabo el rastro de tras patio.

La actividad de rastro tras patio contribuye a la contaminación del recurso hídrico, al verter las heces, orina, sangre, piel, residuos de la carne y grasas, alimentos no digeridos ubicados en los intestinos, menudencia de los animales sacrificados (Muñoz, 2005). En el caso de los bovinos y equinos, el aporte de sangre a los efluentes es de 12 litros, para ovinos y porcinos de 1 y 3 litros respectivamente y para aves de 0.05 litros (Signorini, 2007).

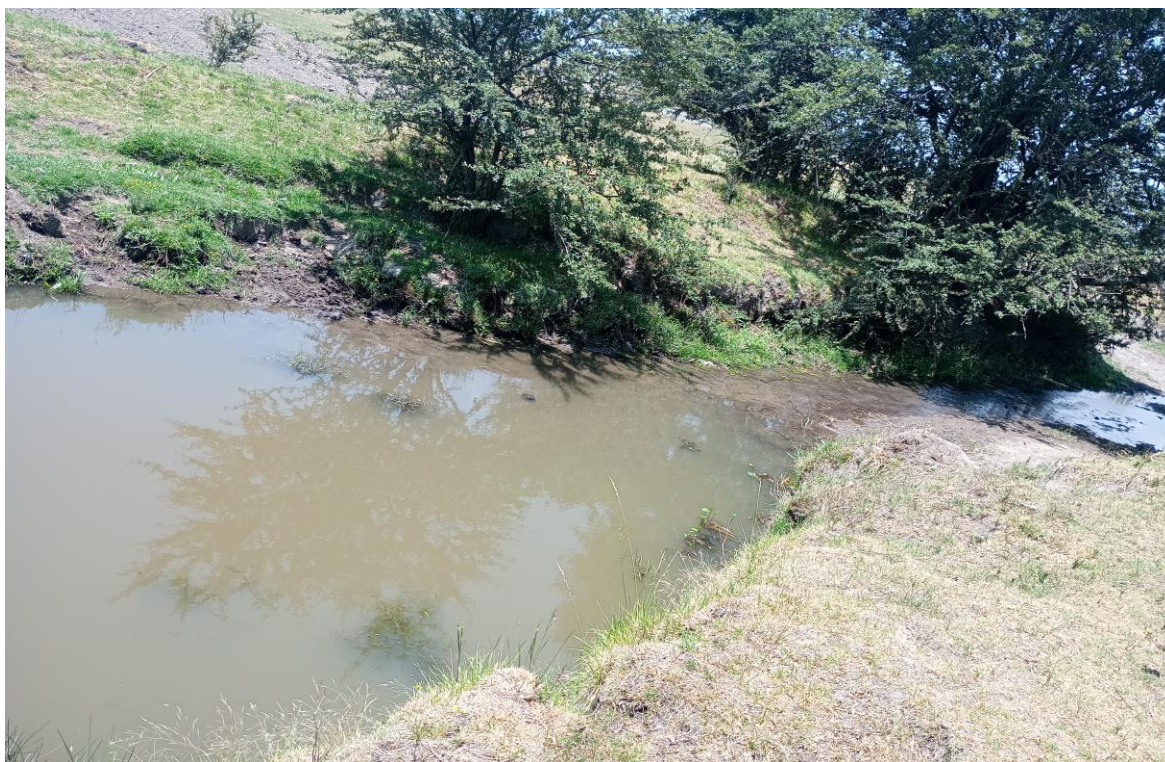
El cuerpo de agua identificado “San Diego”, Figura 26, ubicado en la parte baja de la subcuenca que recibe el mismo nombre presentó el mayor número de familias comparado con el resto de los sitios.

Figura 26. Cuerpo de agua “San Diego”.

En “San Diego” se recolectaron 13 familias, la suma del índice BMWP da un total de 63, lo que significa que la calidad de agua se encuentra con contaminación moderada en el mes de noviembre de 2024, mientras que en el mes de junio de 2025 el número de familias de macroinvertebrados aumentaron, en la segunda recolecta muestra aumento en las familias de macroinvertebrados donde se recolectaron 16 familias, la suma del índice BMWP da un total de 81. Las familias que habitan este cuerpo de agua se enlistan en la siguiente Tabla 11.

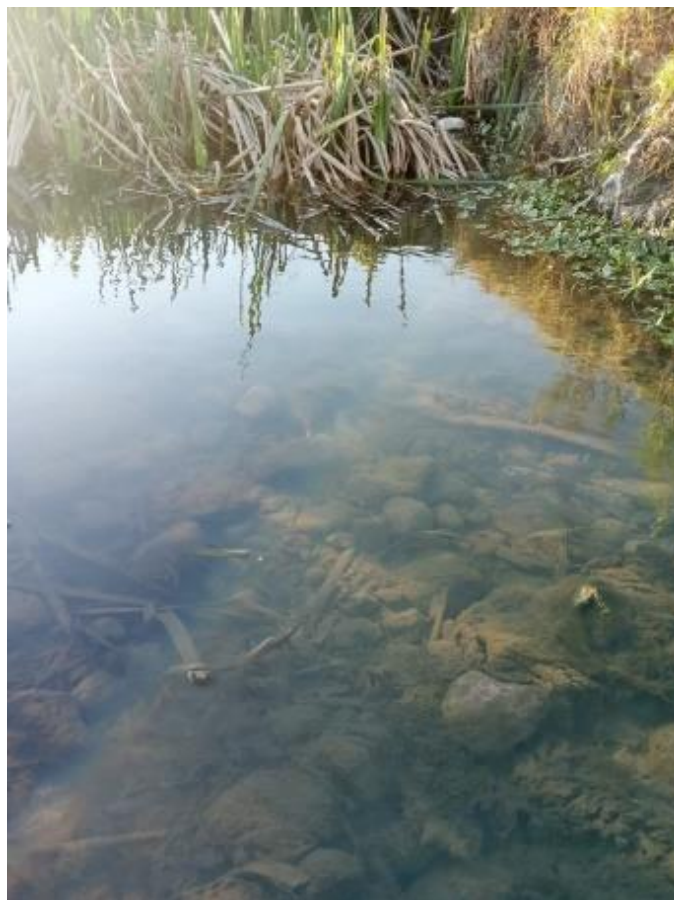
El cuerpo de agua identificado “Los tules”, se ubica en la parte media de la subcuenca San Diego, se aprecia en la Figura 27.

Figura 27. Cuerpo de agua “Los tules”.

En “Los tules” se recolectaron 8 familias de macroinvertebrados, dando una puntuación BMWP de 34 en la primera recolección realizada en el mes de noviembre de 2024, este valor refleja agua de calidad de agua contaminada; en la segunda recolección de macroinvertebrados llevada a cabo en el mes de junio de 2025, los macroinvertebrados recolectados se identificaron 13 familias diferentes, la suma del índice BMWP da un total de 61 puntos. Los macroinvertebrados recolectados son tolerantes a contaminantes teniendo valores bajos, así como sensibles, como se muestra en la siguiente Tabla 12.

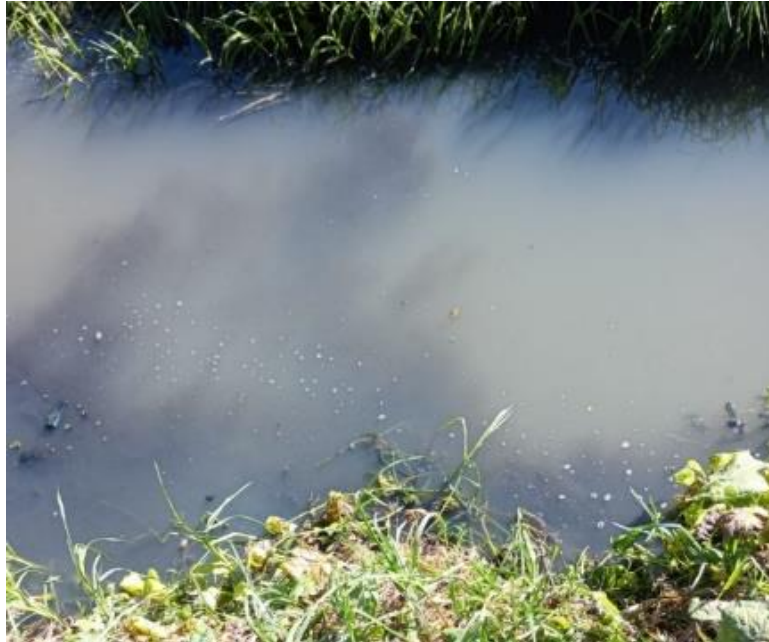
En la subcuenca Almoloya, se encuentra el fraccionamiento Colinas del Sol, y a las orillas de este se ubica el cuerpo de agua identificado “Colinas”, situado en la parte baja de la subcuenca, con agua turbias, como se visualiza en la Figura 29.

Figura 29. Cuerpo de agua “Colinas”.

En “Colinas” se recolectó únicamente una familia, con una puntuación de 1 del índice BMWP/Méx, mismo resultado se obtuvo en la primera recolección realizada en el mes de noviembre de 2024 y en la segunda recolección llevaba a cabo en el mes de junio de 2025, lo que significa que la calidad de agua se encuentra extremadamente contaminada, la anterior información se observa en la siguiente Tabla 14.
