UNIVERSIDAD AUTONOMA DEL ESTADO DE MEXICO  
FACULTAD DE ARQUITECTURA Y DISEÑO

Proyecto de restauración de la parroquia de “la Providencia”, en San José del Rincón, México.

Modalidad: tesis profesional.  
Para obtener el título de: Arquitecto.  
Presenta: Mario Alberto Pablo Ramírez  
Nombre del asesor de tesis: Dr. Marcos Mejía López.

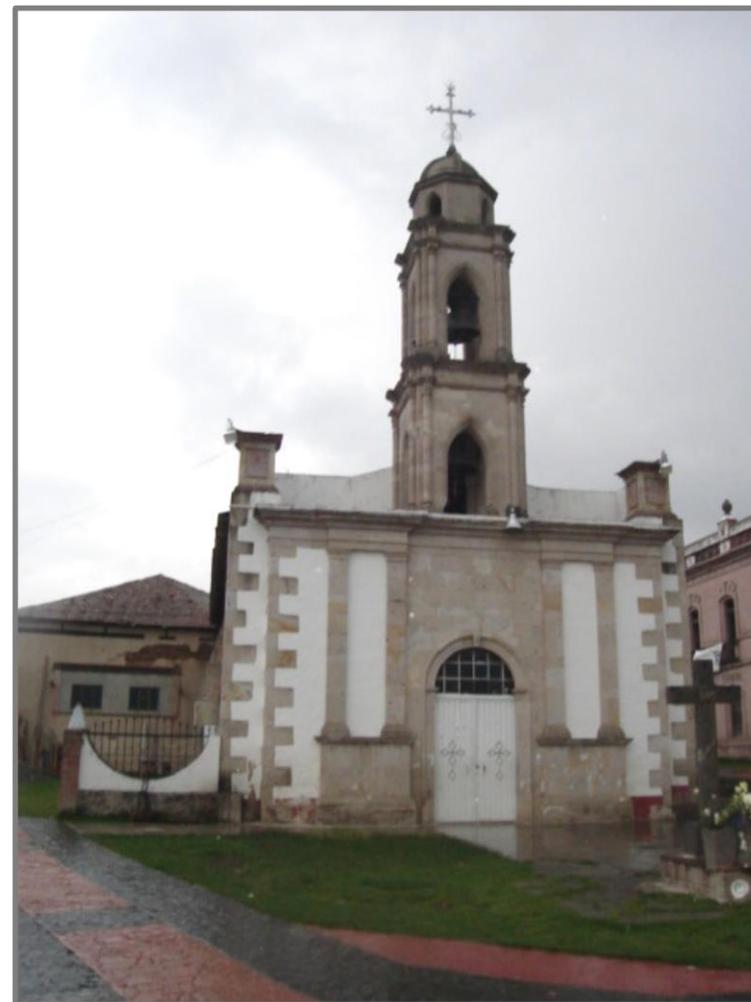
*Fotografía 1 : Fachada principal de la parroquia de la Providencia.  
Fuente: Autor.*

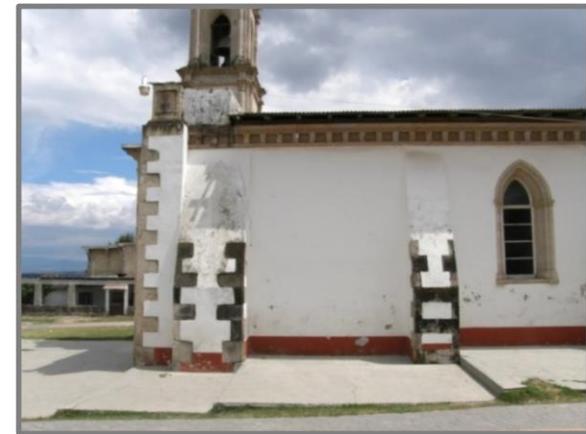
*Fotografía 2: Vista lateral de la iglesia se pueden observar los muros de cantera y la cubierta.  
Fuente: Autor.*

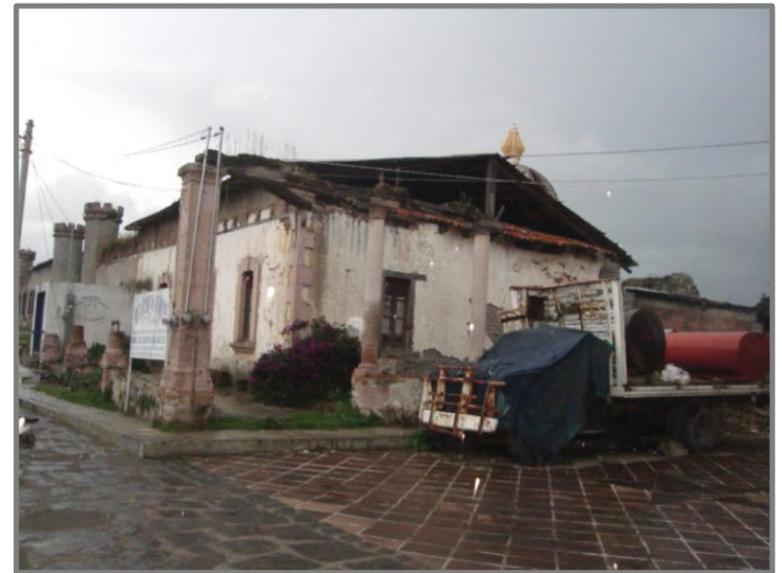
*Fotografía 4 Vestigios arquitectónicos de la Hacienda la Providencia.  
Fuente: Autor.*

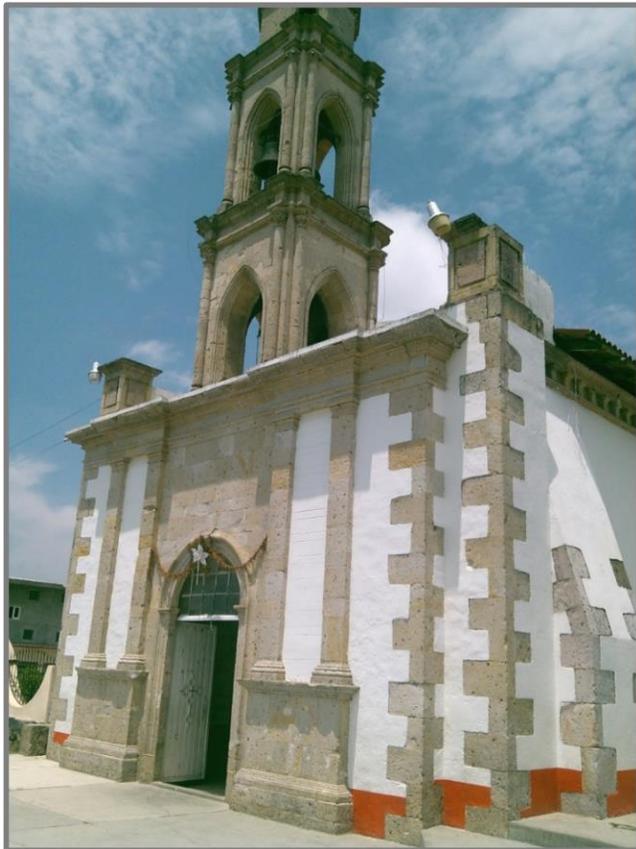
*Fotografía 9 Portada parroquia la Providencia. Fuente: Autor.*

Es posible observar el deterioro sufrido principalmente en los elementos de cantera, y la existencia de aplanados con distintos acabados en su superficie.

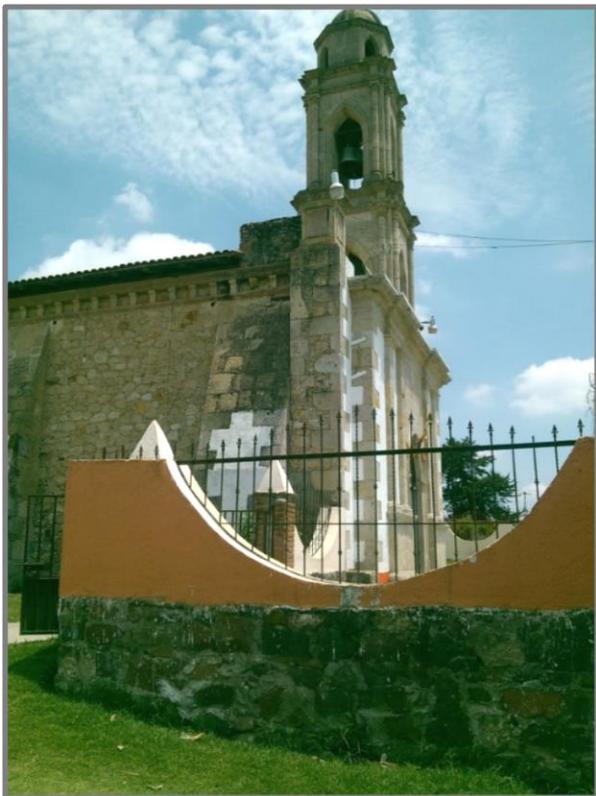
*Fotografía 12 Torre de la parroquia de la Providencia vista desde el lado sur del inmueble Fuente: Autor.*

La cantera presenta un acabado aparente, tiene presencia de polvo, manchas por humedad y microorganismos, adicionalmente muestra agrietamientos y fisuras superficiales.

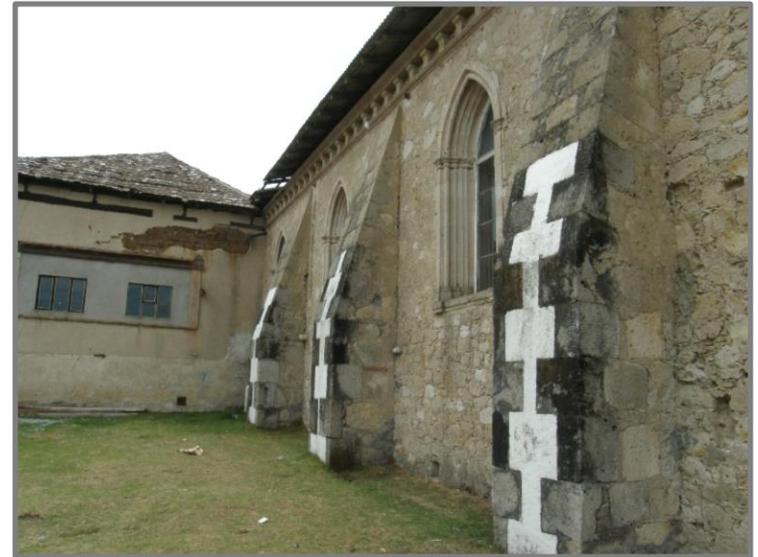
*Fotografía 16 Contrafuertes del inmueble vistos desde el lado sur.  
Fuente: Autor.*

Se encuentran distribuidos a los costados de la nave principal, existen cuatro elementos estructurales de este tipo en cada lado, norte y sur en este caso. En la fachada sur, la mampostería y los contrafuertes no cuentan con aplanados. Es fácil observar la presencia de agentes biológicos en la superficie de la piedra.

Espacio	Elemento	Daño	Causa	Intervención.
NAVE PRINCIPAL	CONTRAFUERTES cte. n.1 - 8	Humedad en elementos de cantera.	Carencia de drenaje pluvial. Lo que provoca escurrimientos y salpicaduras sobre los elementos estructurales.	Construcción de instalaciones, de acuerdo a proyecto de adecuación, evitando que las nuevas instalaciones dañen la forma y estructura del inmueble.
			Ausencia de recubrimiento (aplanado). Cte n.5 - 8	Se construirán los recubrimientos por otros de iguales características que le den protección necesaria al elemento.
		Presencia de manchas oscuras.	Acumulación de polvo y desarrollo de microorganismos	Llevar a cabo la limpieza de los elementos, realizando un lavado de las áreas afectadas, utilizando jabón neutro, agua e implementando el uso de escobeta vegetal.

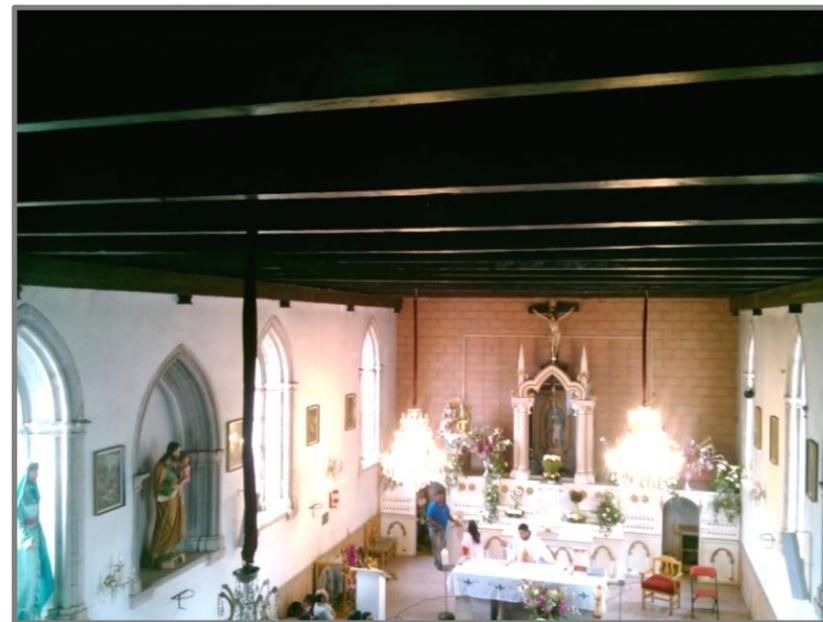
*Fotografía 17 Lecho inferior del tapanco del inmueble. Fuente: Autor*

En esta imagen se observa la flexión de la estructura de madera en el sentido longitudinal del edificio, situación que provoca que la cubierta de teja de barro no tenga una nivelación adecuada, la superficie se muestra irregular, debido a los hundimientos propios de la estructura.

La conservación de los materiales es buena, la madera de la cubierta y el entrepiso es donde existe un problema importante debido a la falla de vigas, ya que se encuentran flexionadas.

Espacio	Elemento	Daño	Causa	Intervención.
NAVE PRINCIPAL	VIGUERIA DE MADERA CON TEJAS DE BARRO. TAPANCO	Material agregado al original (Pintura de esmalte). Elementos de madera deteriorados. Putrefacción de la madera. Falla de elementos portantes.	Intervención inadecuada por falta de asesoría profesional. Humedad. Termino de vida útil. Nulo mantenimiento.	Limpieza y retiro de pinturas con solvente y estopa. Restitución de la cubierta en forma total o parcial. Podrá ser a base de sistemas constructivos contemporáneos, siempre y cuando sus características de apoyo sean similares a la original, y no alteren el comportamiento estructural del edificio. Erradicar las fuentes de humedad, sustitución de piezas de madera dañadas, limpieza; desinfección, y protección de la madera (existente y nueva). Sustituir por elementos similares a los existentes, a los cuales se les realizará un tratamiento con pentaclorofenol, de manera posterior se les aplicará una solución de aceite de linaza diluida con aceite de automóvil limpio 1:1 y al final aplicar brillo natural color mate.

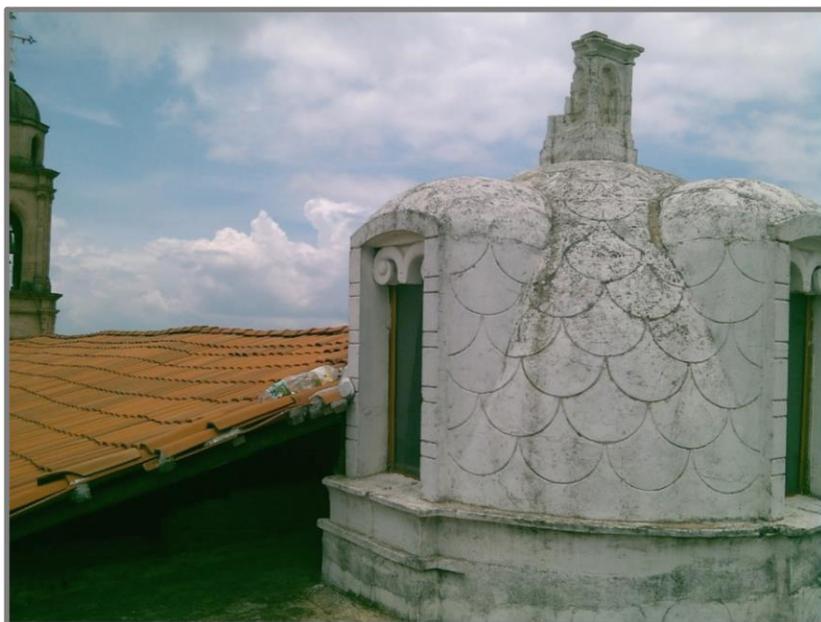
*Fotografía 19 Vista exterior de la cúpula. Fuente: Autor.*

La cúpula en la sacristía, es un componente distintivo, de estilo ecléctico; fue construido en una etapa posterior al resto del inmueble, la imagen muestra la pérdida parcial del elemento de remate colocado en la parte superior.

Espacio	Elemento	Daño	Causa	Posibilidad de intervención.
Torre Cúpula	Cruces de herrería.	Corrosión y oxidación	Humedad e intemperie	Limpieza y protección de los elementos respetando su acabado original; reposición de las piezas faltantes y de los que han perdido capacidad de servicio.
		Partes faltantes	Sustitución de elementos	Restitución parcial o total de los elementos perdidos.

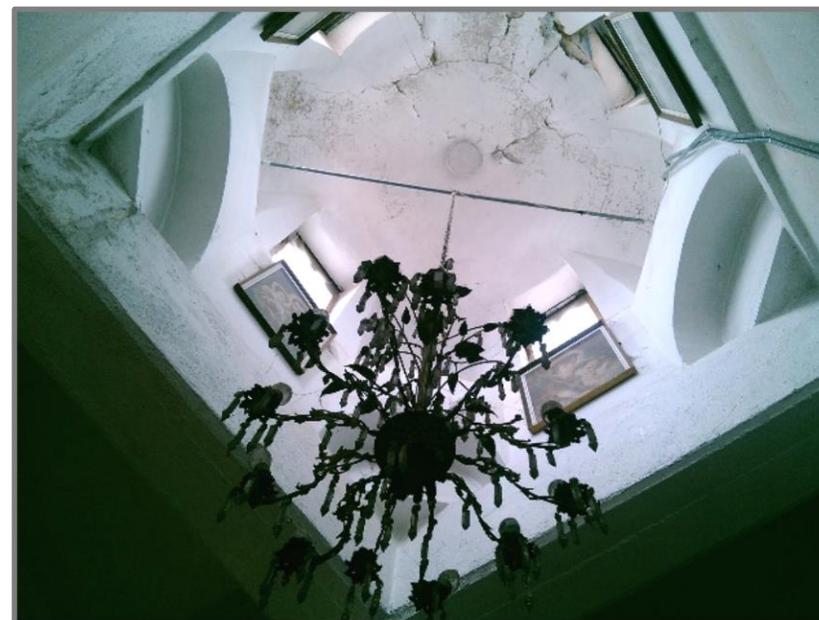
*Fotografía 20 Vista del interior de la cúpula. Fuente: Autor.*

Es posible observar en el sistema constructivo que la estructura principal del elemento está elaborada con concreto armado, constituida por traveses y una columna central, característica por la cual se establece que su construcción se hizo durante el siglo XX.

Actualmente la cúpula presenta grietas, desprendimiento de aplanados y pintura, acumulación de polvo y otros agentes en su superficie. Las ventanas originales fueron sustituidas por otras que han sido elaboradas con perfiles de aluminio.

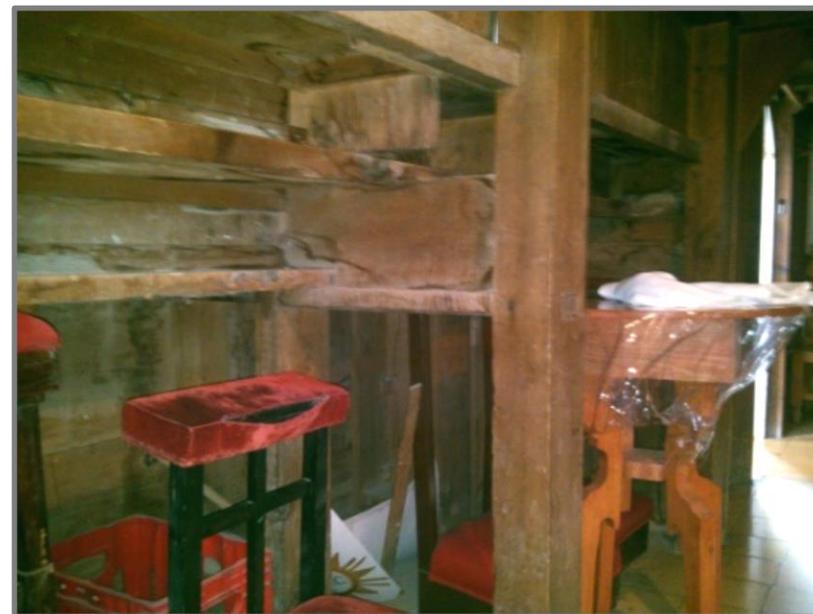
*Fotografía 23 Estructura interior del altar. Fuente: Autor.*

A la estructura de madera se le ha aplicado pintura de esmalte en tonos blanco y dorado, se le ha taladrado para la colocación de instalaciones eléctricas, se observan manchas por escurrimiento de agua, probablemente por la colocación de flores en la parte superior, posterior al altar ha sido instalada recientemente cantera rosa de formato rectangular.

Espacio	Elemento	Daño	Causa	Intervención.
NAVE PRINCIPAL	ALTAR MAYOR.	Material agregado al original (Pintura de esmalte). Piezas dañadas por el paso de instalaciones.	Intervención inadecuada por falta de asesoría profesional.	Limpieza y retiro de pinturas con solvente y estopa. Sustitución de piezas de madera dañadas, limpieza; desinfección, y protección de la madera (existente y nueva). Sustituir por elementos similares a los existentes, a los cuales se les realizará un tratamiento con pentaclorofenol, de manera posterior se les aplicará una solución de aceite de linaza diluida con aceite de automóvil limpio 1:1 y al final aplicar brillo natural color mate.
