Universidad Autónoma del Estado de México
Facultad de Arquitectura y Diseño

PROPUESTA DE RESTAURACIÓN
ARQUITECTÓNICA DE LA PARROQUIA DE
SAN BERNARDINO DEL SIGLO XVIII, EN
TOLUCA, PARA SU USO ACTUAL

TESIS

Noviembre 2019.

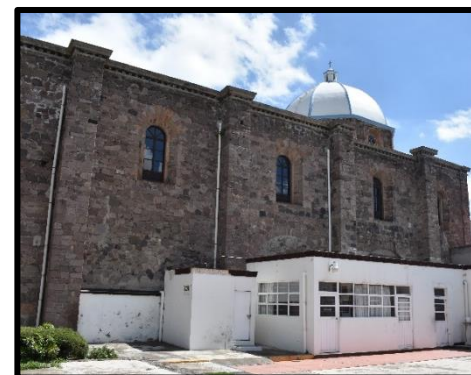
Imagen 1. Construcciones no correspondientes al estilo arquitectónico. (Huerta K. 2018)

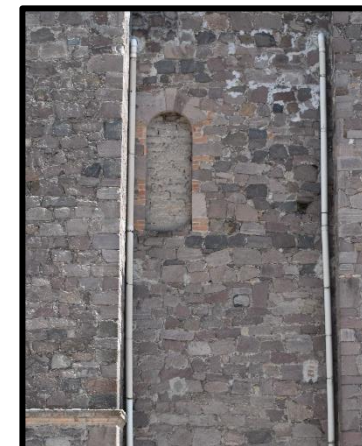
Por último se observa intervenciones no técnicas realizadas sobre todo desde el Siglo XX, hasta la actualidad, donde no existe uniformidad en los materiales. Como parte de la problemática se puede observar lo siguiente: se sellaron ventanas, existen instalaciones de PVC (imagen 3), se observa la presencia de muros de concreto armado sobre muros de la parroquia para la construcción de nuevas edificaciones, vanos tapiados y utilización de pintura vinílica, entre otras anomalías.

Imagen 1. Ventana sellada e instalaciones de PVC. (Huerta K. 2018)

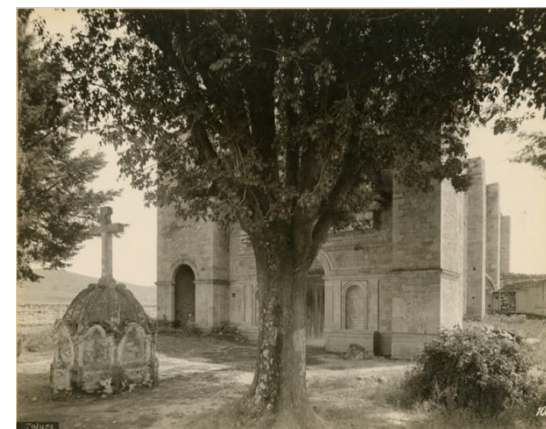
La parroquia ha sufrido muchas alteraciones, por ejemplo en la imagen 1.1.5 se puede apreciar una cruz atrial que en la actualidad ya no existe, un vano para acceder al baptisterio desde la parte exterior que hoy en día está tapiado y no se observan construcciones a su alrededor.

Imagen 1.1.5 Parroquia de San Bernardino en 1900. (Khalo, 1900)

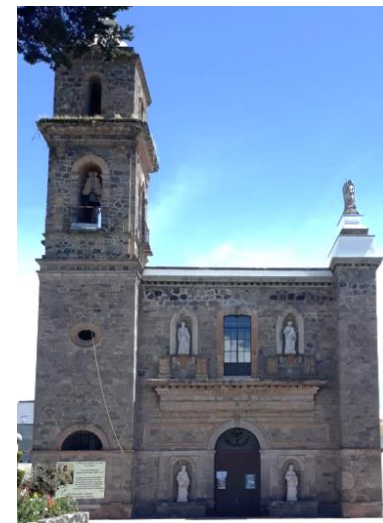
Imagen 3.1.1.1. Fachada de la Parroquia de San Bernardino. (Huerta K. 2018)

En la fachada (imagen 3.1.1.1) se observa un acceso de medio punto, fabricado con cantera al igual que los nichos y las cornisas. Existen 4 nichos, dos en la parte inferior a cada lado del acceso y dos arriba de éstos donde se aprecian figuras de Santos. Hay una ventana en la parte superior, fue remplazada de madera por aluminio.

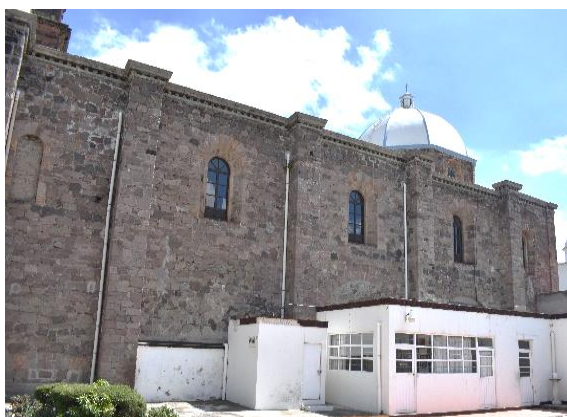
Imagen 3.1.1.2. Fachada Lateral-Sur. (Huerta K. 2018)

En ambas fachadas laterales (imágenes 3.1.1.2 y 3.1.1.3) existen muros y contrafuertes de mampostería, algunos de los vanos existentes están tapiados y las ventanas son de madera semicirculares.

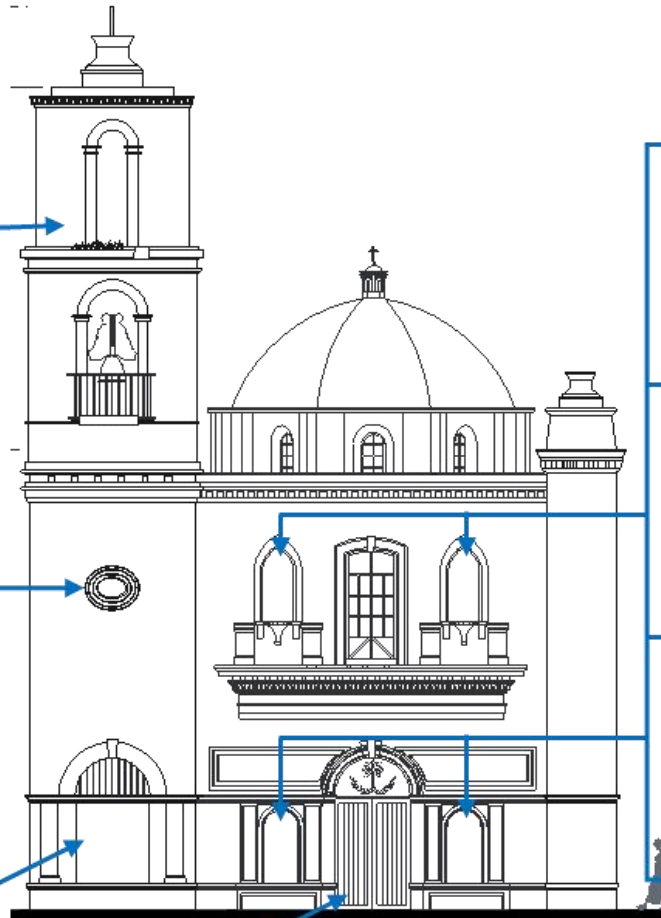
En esta parte del arranque tiene un arco de medio punto tapiado, donde es muy posible que se haya localizado el bautisterio.

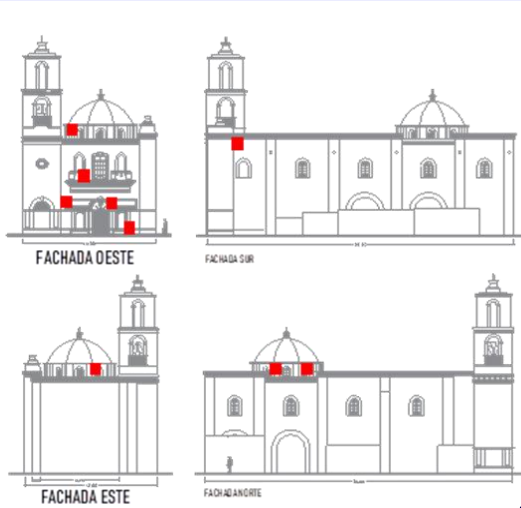
DATOS DEL PROYECTO	GRAVEDAD	DAÑO	IMÁGEN
Propuesta de Restauración Arquitectónica de la Parroquia de San Bernardino, en Toluca.	<input checked="" type="checkbox"/> SERIO <input type="checkbox"/> MEDIO <input type="checkbox"/> LEVE	Humedades

CAUSA			
Causada por la acción de la lluvia y el viento. El agua penetra a través de elementos constructivos.			
LOCALIZACIÓN

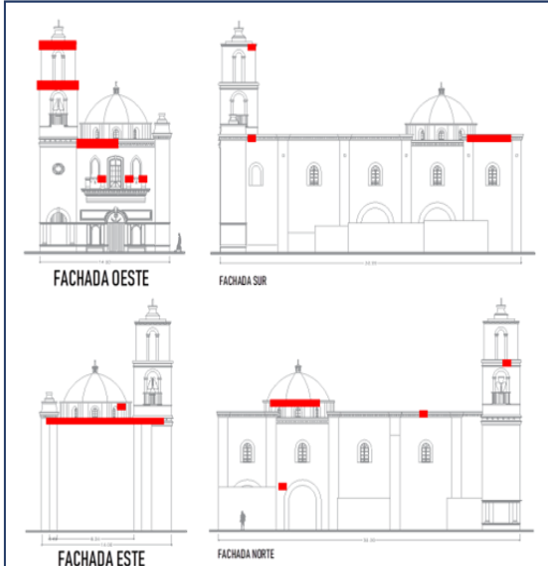
DATOS DEL PROYECTO	GRAVEDAD	DAÑO	IMÁGEN
Propuesta de Restauración Arquitectónica de la Parroquia de San Bernardino, en Toluca.	<input type="checkbox"/> SERIO <input checked="" type="checkbox"/> MEDIO <input type="checkbox"/> LEVE	Alga oscilatoria	 
FECHA		FACTOR	
Diciembre, 2018		Biológico	
DESCRIPCIÓN		SIMBOLOGÍA	
Manchas oscuras encontradas la mayoría en cornisas.		 	
CAUSA			
Causada por la acumulación de partículas y sustancias contenidas en el aire atmosférico y lluvia.			
			LOCALIZACIÓN

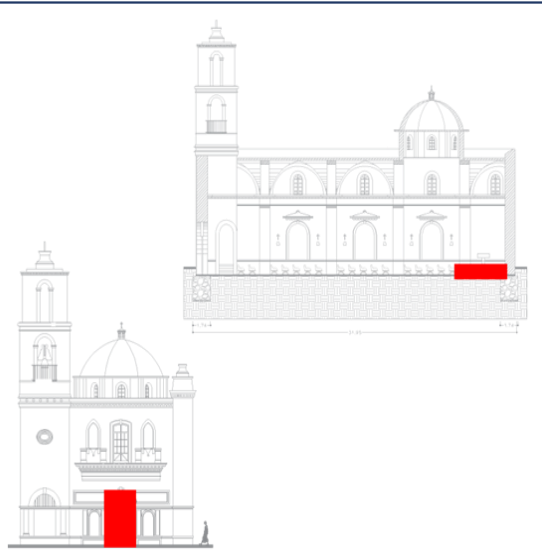
DATOS DEL PROYECTO	GRAVEDAD	DAÑO	IMÁGEN
Propuesta de Restauración Arquitectónica de la Parroquia de San Bernardino, en Toluca.	<input type="checkbox"/> SERIO <input checked="" type="checkbox"/> MEDIO <input type="checkbox"/> LEVE	Deterioro de madera

FECHA Diciembre, 2018		FACTOR Biológico	
DESCRIPCIÓN	SIMBOLOGÍA		LOCALIZACIÓN
Desgaste de elementos de madera en escaleras y altar.

CAUSA			
Causada por el uso-tiempo y por agentes biológicos.

Consolidación del deterioro de la madera

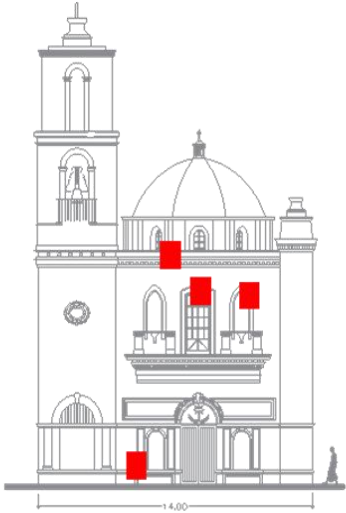
DATOS DEL PROYECTO	GRAVEDAD	DAÑO	IMÁGEN
Propuesta de Restauración Arquitectónica de la Parroquia de San Bernardino, en Toluca.	<input type="checkbox"/> SERIO <input checked="" type="checkbox"/> MEDIO <input type="checkbox"/> LEVE	Deterioro de cantera

CAUSA			
Causada por factores atmosféricos y disgregación del material.			
		LOCALIZACIÓN

Consolidación del deterioro de la cantera

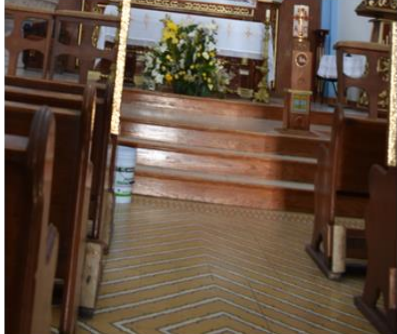
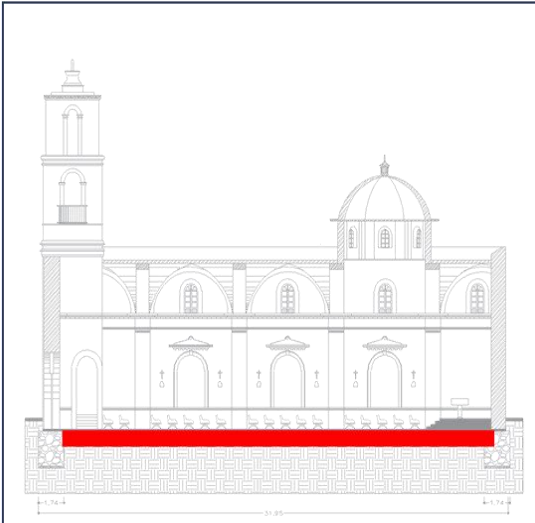
DATOS DEL PROYECTO	GRAVEDAD	ALTERACIÓN	IMÁGEN
Propuesta de Restauración Arquitectónica de la Parroquia de San Bernardino, en Toluca.	<input checked="" type="checkbox"/> SERIO <input type="checkbox"/> MEDIO <input type="checkbox"/> LEVE	Faltante de piso original

FECHA		FACTOR	
Diciembre, 2018		Antropogénico	
DESCRIPCIÓN		SIMBOLOGÍA	LOCALIZACIÓN
Colocación de firme de concreto y mosaicos, incongruentes con la construcción.

CAUSA			
Con el tiempo se fue eliminando la cámara de aireación que existía anteriormente para evitar la humedad en los muros.

Con la colocación de la cámara y respiraderos la ventilación será constante y fundamental para evitar humedades y que los muros se impregnen de ésta y evitar un daño.

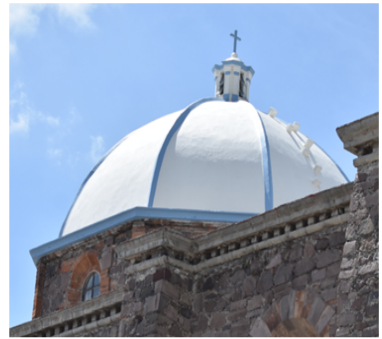
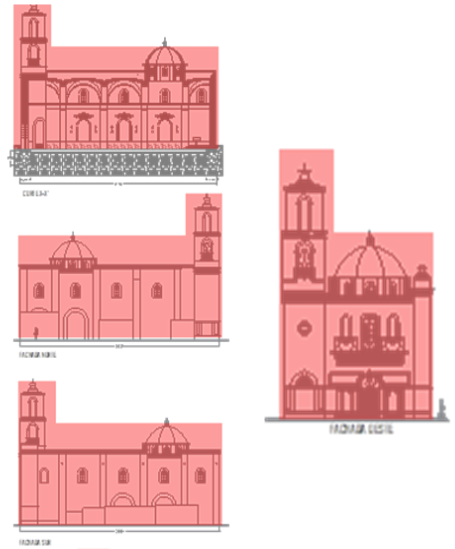
DATOS DEL PROYECTO	GRAVEDAD	ALTERACIÓN	IMÁGEN
Propuesta de Restauración Arquitectónica de la Parroquia de San Bernardino, en Toluca.	<input checked="" type="checkbox"/> SERIO <input type="checkbox"/> MEDIO <input type="checkbox"/> LEVE	Pintura ajena al inmueble

DESCRIPCIÓN		SIMBOLOGÍA	
Colocación de pintura vinílica en muros, afectando los materiales base por falta de ventilación.

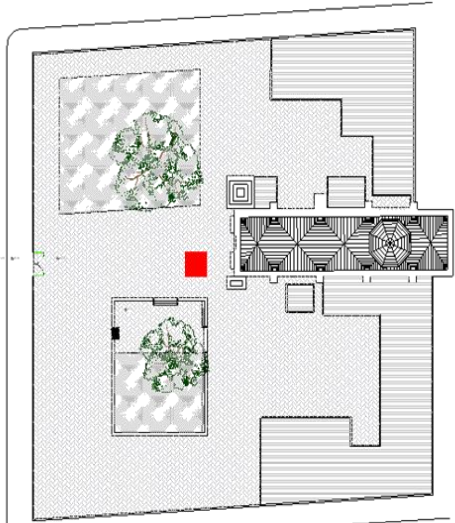
CAUSA			LOCALIZACIÓN
Por modificaciones sufridas en el transcurso de los años, la cruz atrial que existía se removió sin justificación.

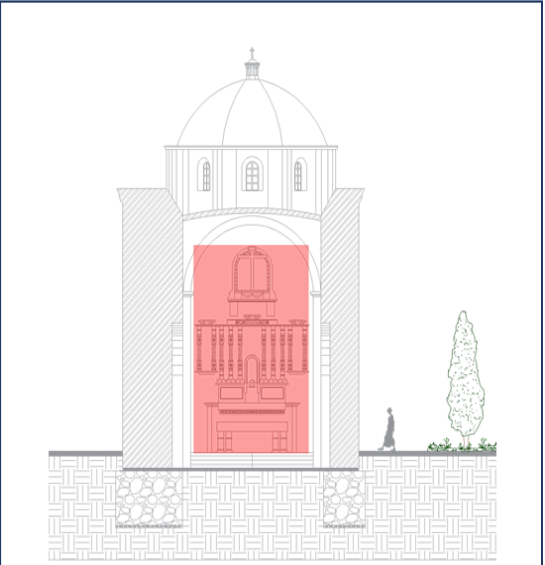
DATOS DEL PROYECTO	GRAVEDAD	ALTERACIÓN	IMÁGEN
Propuesta de Restauración Arquitectónica de la Parroquia de San Bernardino, en Toluca.	<input checked="" type="checkbox"/> SERIO <input type="checkbox"/> MEDIO <input type="checkbox"/> LEVE	Cambio de altar

FECHA		FACTOR	
Diciembre, 2018		Antropogénico	
DESCRIPCIÓN		SIMBOLOGÍA	
Colocación de un altar sin correspondencia al estilo arquitectónico de la parroquia.			
CAUSA			
Por modificaciones sufridas en el transcurso de los años, el altar se vio afectado y con un mal diseño.			
		LOCALIZACIÓN

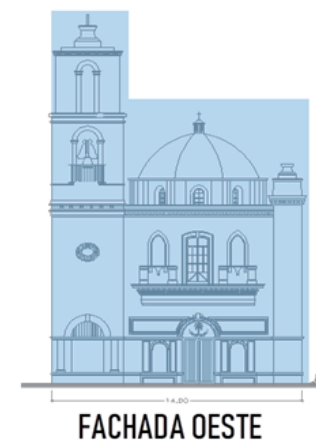
GRIETAS Y FISURAS

No se verá comprometida la parte estructural de los materiales y en conjunto de la parroquia.

Rellenar las grietas o de ser necesario remplazar las piezas dañadas para evitar un debilitamiento en la estructura de los materiales.

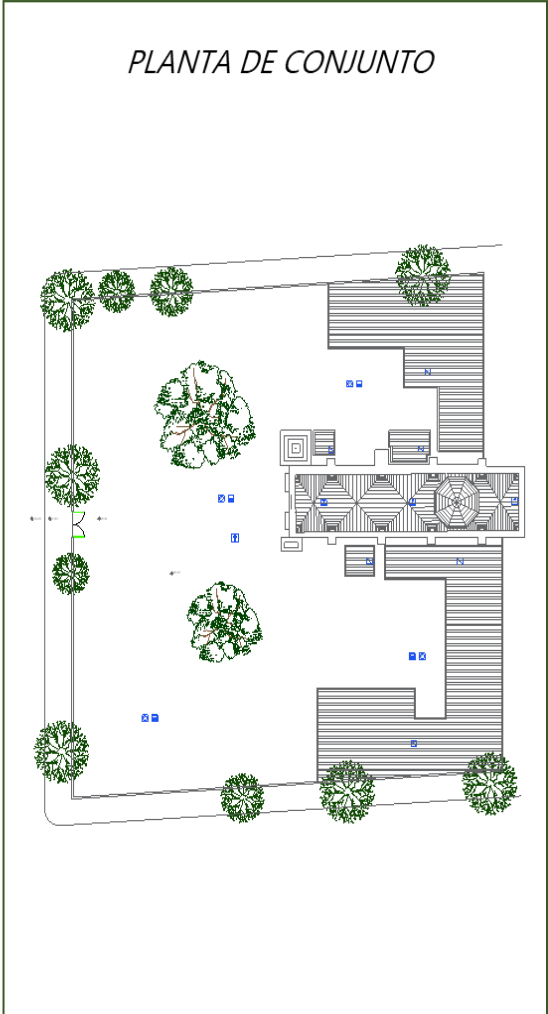
DATOS DEL PROYECTO		TIPO	SOLUCIÓN	LOCALIZACIÓN
Propuesta de Restauración Arquitectónica de la Parroquia de San Bernardino, en Toluca.		<input checked="" type="checkbox"/> Seguridad <input type="checkbox"/> Salubridad <input type="checkbox"/> Comodidad <input type="checkbox"/> Otro	Reconfiguración de atrio y jardines.	<p><i>PLANTA DE CONJUNTO</i></p>

FECHA	FICHA DE ALTERACIÓN			
Febrero, 2019	P. 010			
INTERVENCIÓN			SIMBOLOGÍA	
<ol style="list-style-type: none"> Retiro del piso. Cortar el concreto existente, considerando salvaguardar el inmueble. Retirar el material sobrante fuera de la obra. 			<div style="border: 1px solid black; width: 60px; height: 60px; margin: 0 auto; display: flex; align-items: center; justify-content: center;"> P </div>	
EQUIPO	MANO DE OBRA	MATERIALES	HERRAMIENTAS

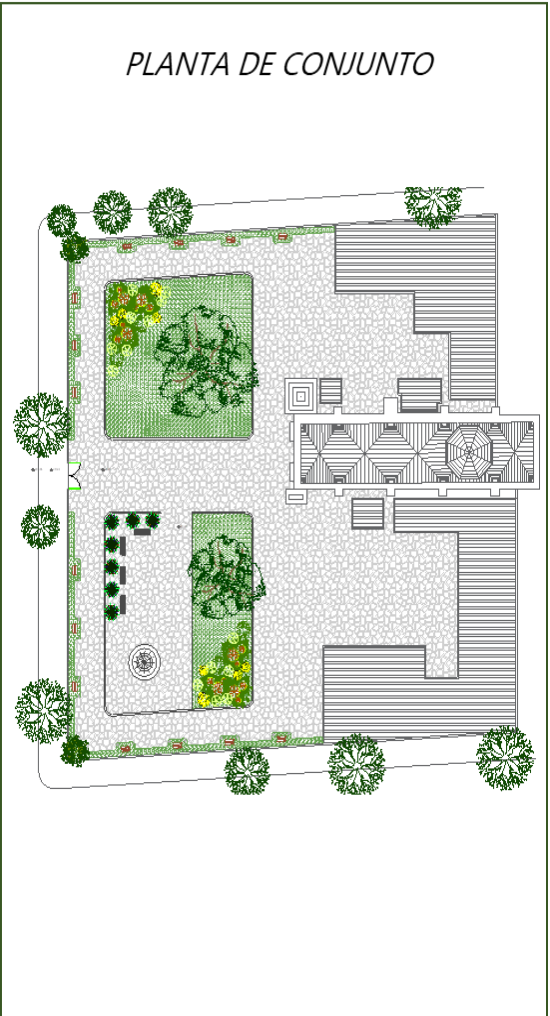
DATOS DEL PROYECTO		TIPO	SOLUCIÓN	LOCALIZACIÓN
Propuesta de Restauración Arquitectónica de la Parroquia de San Bernardino, en Toluca.		<input checked="" type="checkbox"/> Seguridad <input type="checkbox"/> Salubridad <input type="checkbox"/> Comodidad <input type="checkbox"/> Otro	Reconfiguración de atrio y jardines.	<p><i>PLANTA DE CONJUNTO</i></p>

FECHA	FICHA DE ALTERACIÓN			
Febrero, 2019	P. 010			
INTERVENCIÓN			SIMBOLOGÍA	
<ol style="list-style-type: none"> Nivelar y compactar el suelo. Colocar una cama de arena y sobre esta el adoquín conforme al diseño en los planos. En zonas ajardinadas colocar el pasto y la vegetación. 			<div style="border: 1px solid black; width: 60px; height: 60px; margin: 0 auto; display: flex; align-items: center; justify-content: center;"> P </div>	
EQUIPO	MANO DE OBRA	MATERIALES	HERRAMIENTAS	
-Compactadora manual	1 Oficial 4 Ayudantes	Adoquín de 20 x 10 cm. - Arena - Pasto - Vegetación	- Martillo con cabeza de goma - Herramienta menor

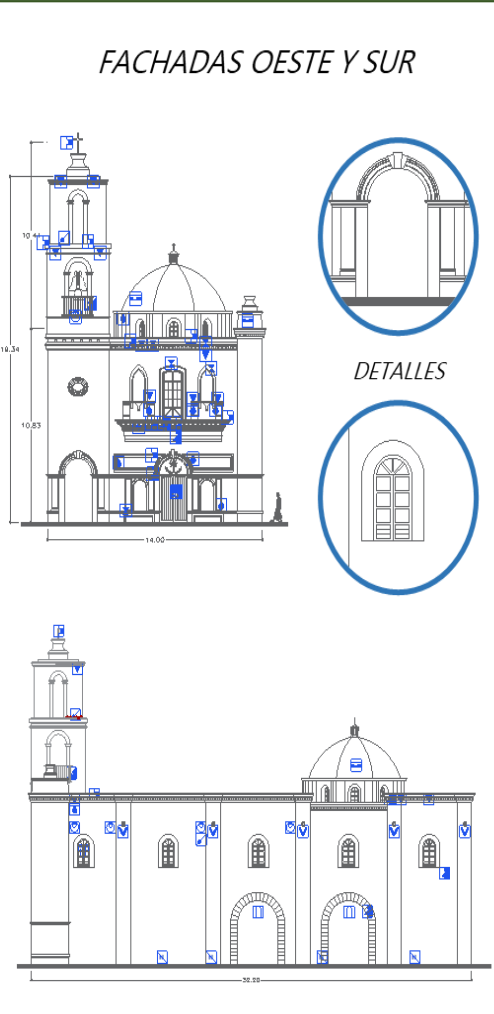
DATOS DEL PROYECTO		TIPO	SOLUCIÓN	LOCALIZACIÓN
Propuesta de Restauración Arquitectónica de la Parroquia de San Bernardino, en Toluca.		<input checked="" type="checkbox"/> Seguridad <input type="checkbox"/> Salubridad <input type="checkbox"/> Comodidad <input type="checkbox"/> Otro	Liberación de vano tapiado	<p><i>FACHADAS OESTE Y SUR</i></p>

FECHA	FICHA DE ALTERACIÓN			
Febrero, 2019	P. 011			
INTERVENCIÓN		SIMBOLOGÍA		
<ol style="list-style-type: none"> Liberación de materiales en vanos. Colocación de puertas o ventanas.

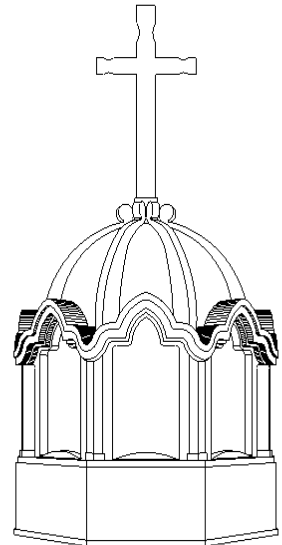
DATOS DEL PROYECTO		TIPO	SOLUCIÓN	LOCALIZACIÓN
Propuesta de Restauración Arquitectónica de la Parroquia de San Bernardino, en Toluca.		<input type="checkbox"/> Seguridad <input type="checkbox"/> Salubridad <input type="checkbox"/> Comodidad <input checked="" type="checkbox"/> Otro	Construcción de elementos removidos FICHA DE ALTERACIÓN P. 017	<p><i>CRUZ ATRIAL</i></p>

FECHA		INTERVENCIÓN	SIMBOLOGÍA	
Febrero, 2019		<ol style="list-style-type: none"> Fabricación de cruz atrial de tabique de barro rojo recocido, junteado con mortero cemento – arena. Dar acabados iguales al original.

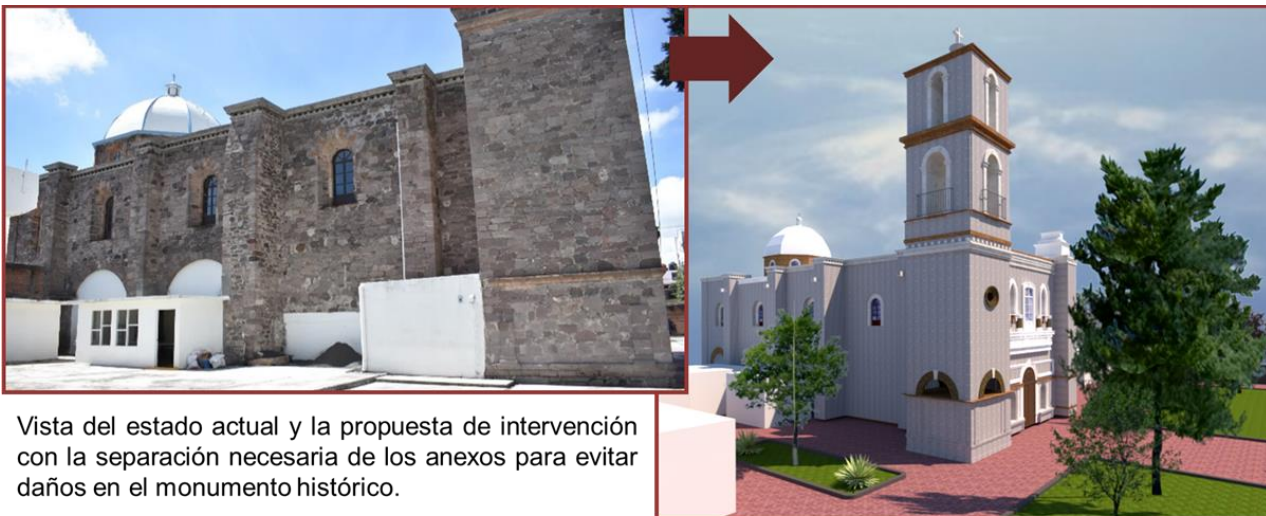
Vista del estado actual y la propuesta de intervención con la separación necesaria de los anexos para evitar daños en el monumento histórico.

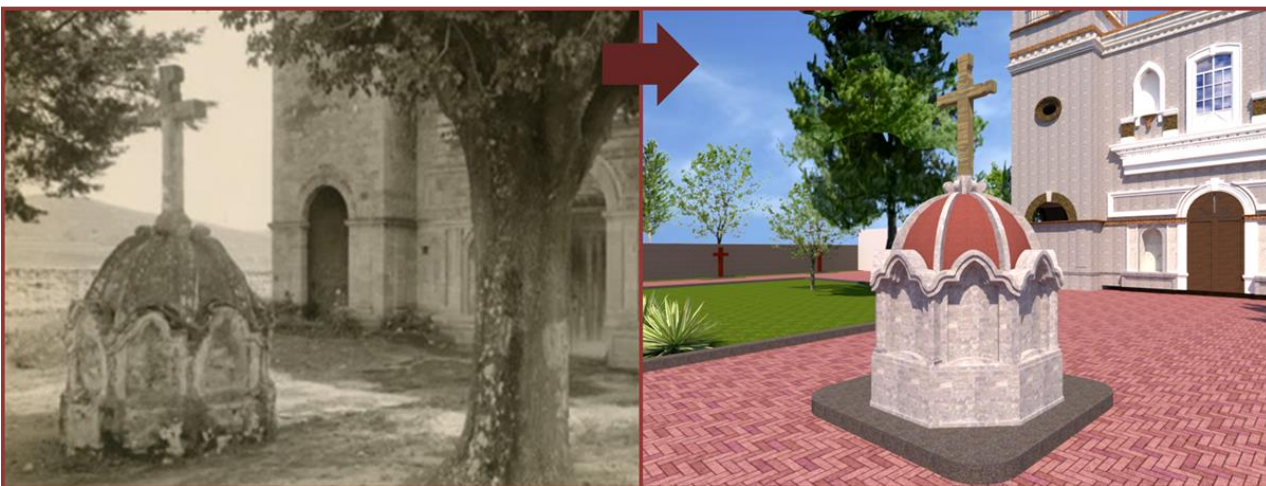
Reconstrucción de cruz atrial por medio de una imagen original, implementando la geometría y teorías para su correcto trazo.

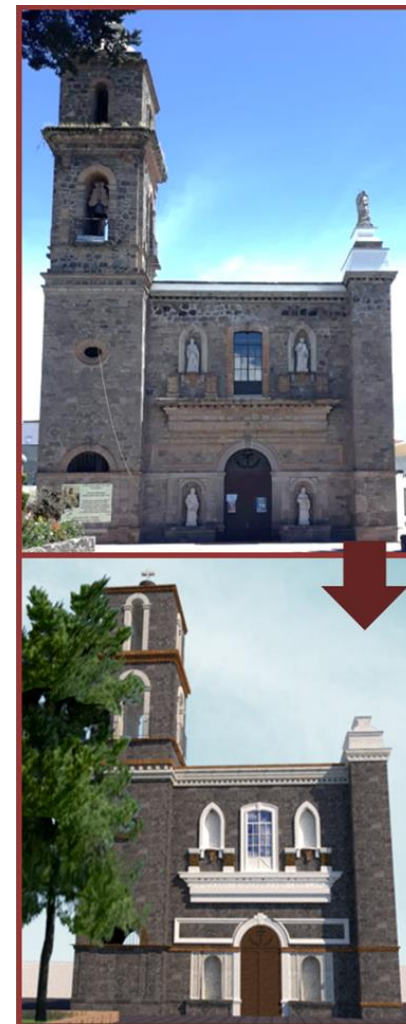
Estado actual de la fachada este y la propuesta de restauración.

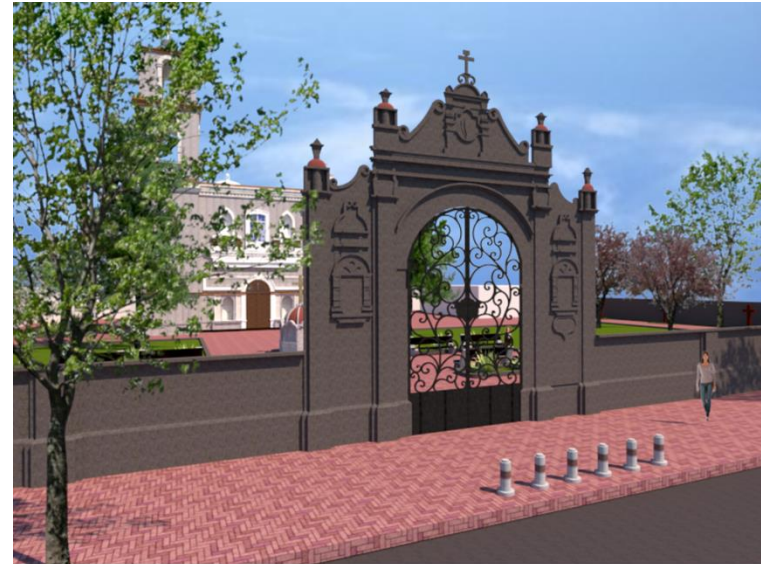
Restauración de la puerta original de acceso. Y colocación de bolardos en banqueta para evitar el paso de vehículos.
