RECICLAJE Y RESTAURACIÓN
CENTRO DE ACTIVIDADES CULTURALES,
UAEM EN TOLUCA, ESTADO DE MÉXICO

**RECICLAJE Y RESTAURACIÓN DEL CENTRO DE ACTIVIDADES CULTURALES,
UAEM EN TOLUCA, ESTADO DE MÉXICO**

TESIS
PARA OBTENER EL TÍTULO DE ARQUITECTO

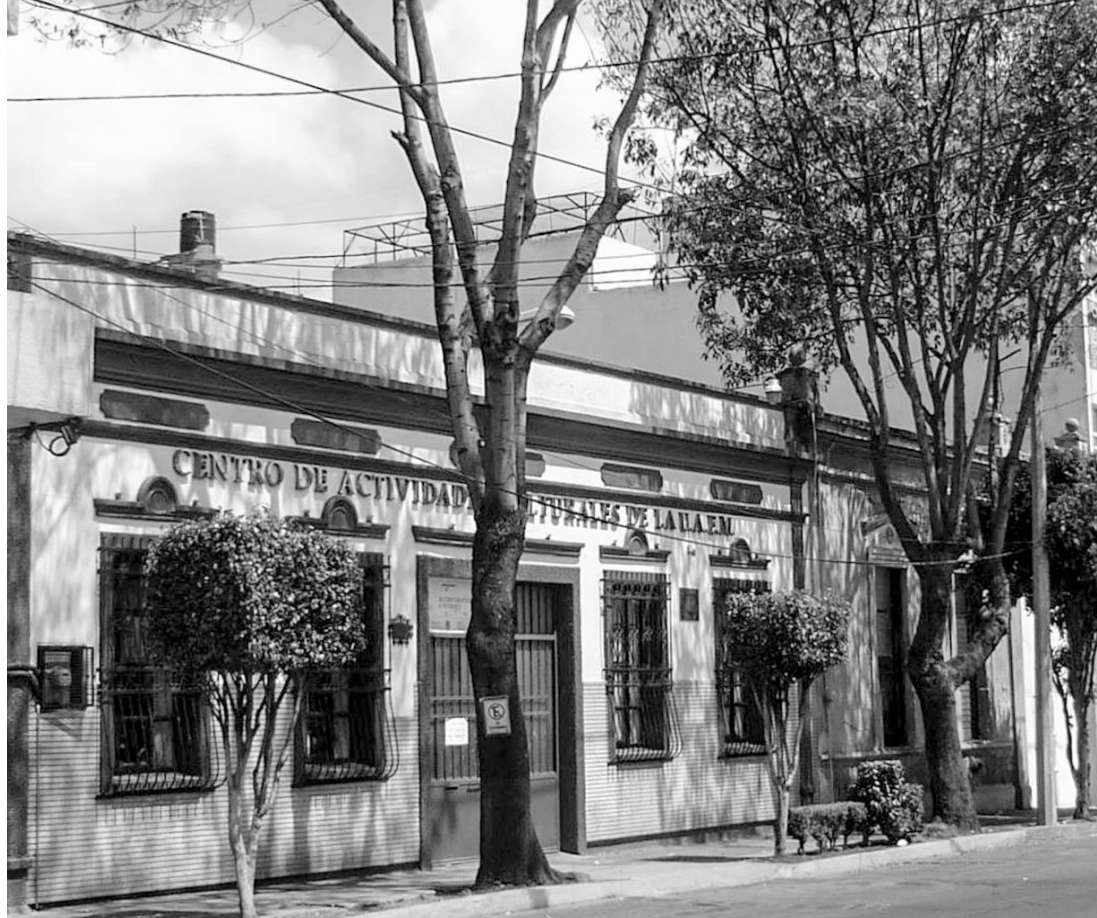
Imagen 25. **FACHADA PRINCIPAL.** Autoría propia. 2017

En la fachada, cuenta con 4 ventanas rectangulares con herrería que cubre la ventana por completo y un portón de metal. Tiene coronamiento en las ventanas semicircular y cornisas de estilo clásico. (Imagen 25)

En cuanto a las condiciones de la fachada, esta no se encuentra en buen estado debido a la falta de mantenimiento, algunas adiciones que se le realizaron en concreto y caídas de aplanado. Cuenta con un zaguán de metal sin estilo alguno y dos ventanas que dan a la calle, que no cuentan con herrería y solo tienen una malla. En la banqueta frente a la fachada se encuentran dos árboles de aproximadamente 6 metros de altura. (Imagen 25)

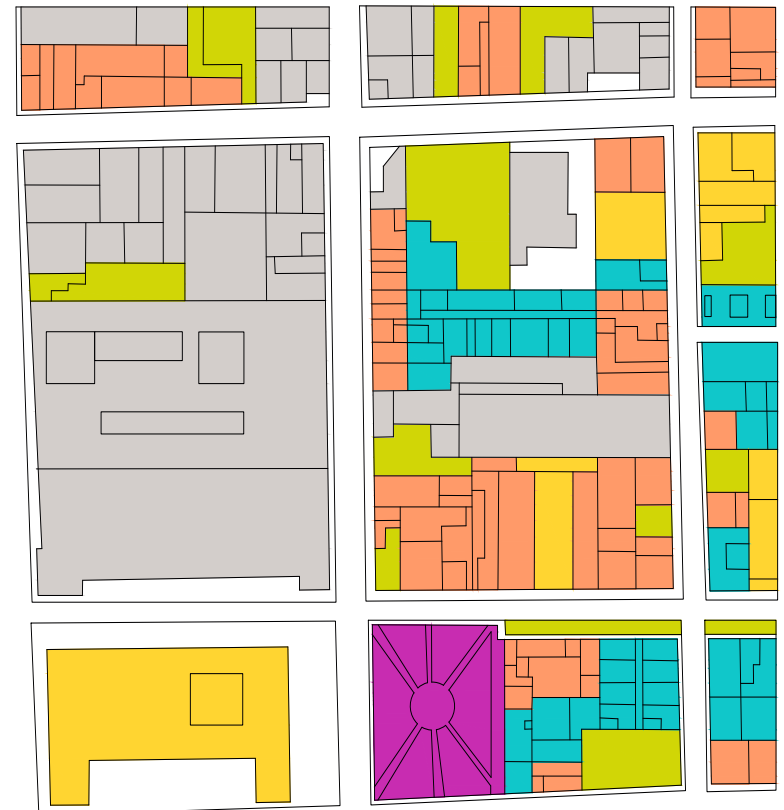
Grafico 9
USO DE SUELO EN POLÍGONO DE ESTUDIO
Elaboración propia

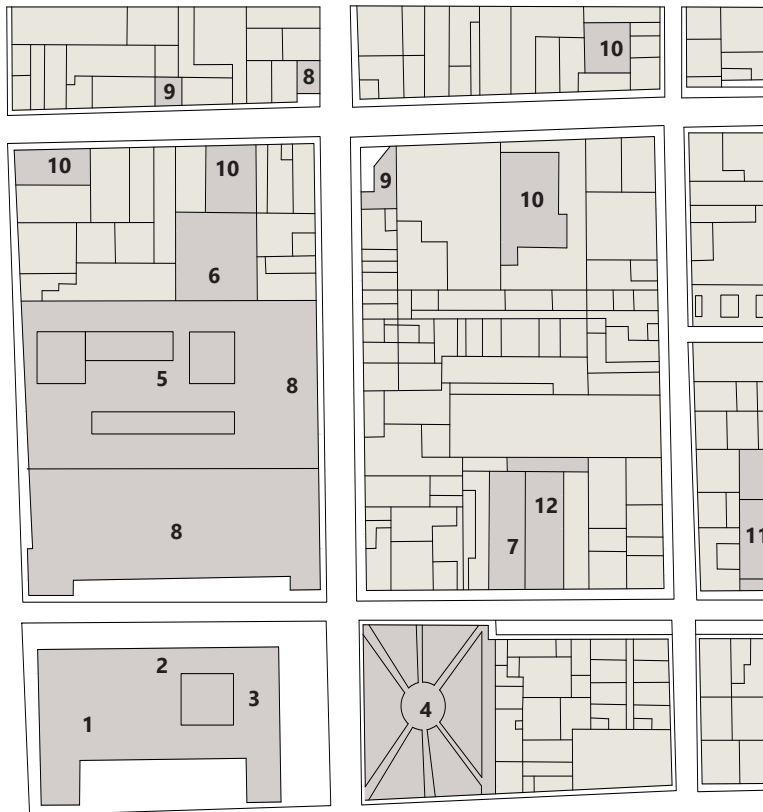
Grafico 10
EQUIPAMIENTO URBANO EN POLÍGONO DE ESTUDIO
 Elaboración propia

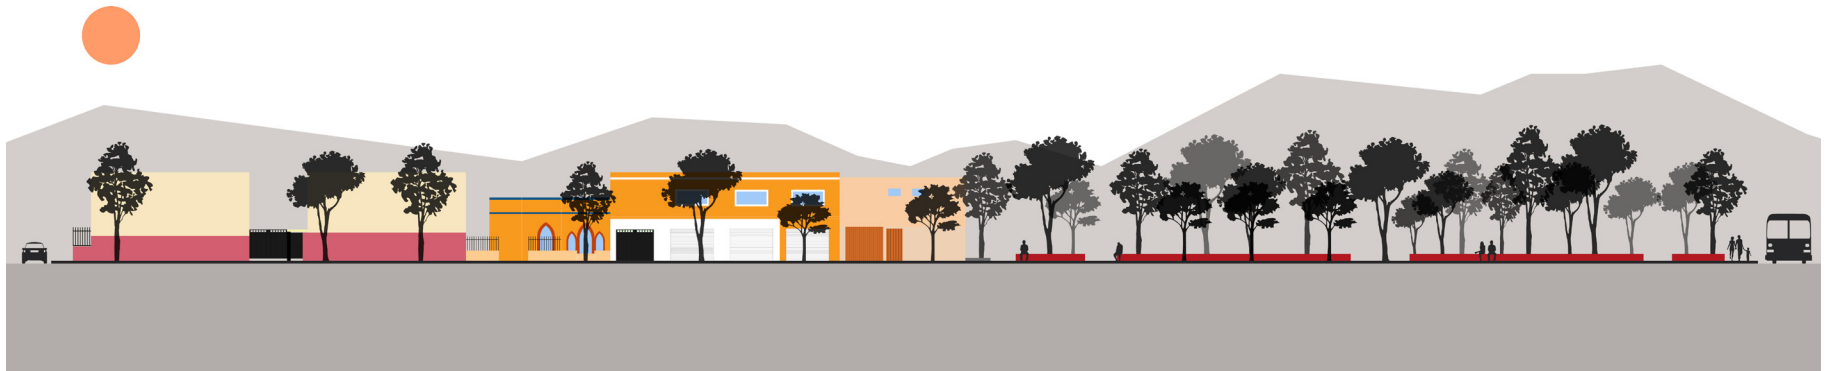
Grafico 12. **PERFIL SUR DE INSTITUTO LITERARIO**
Elaboración propia

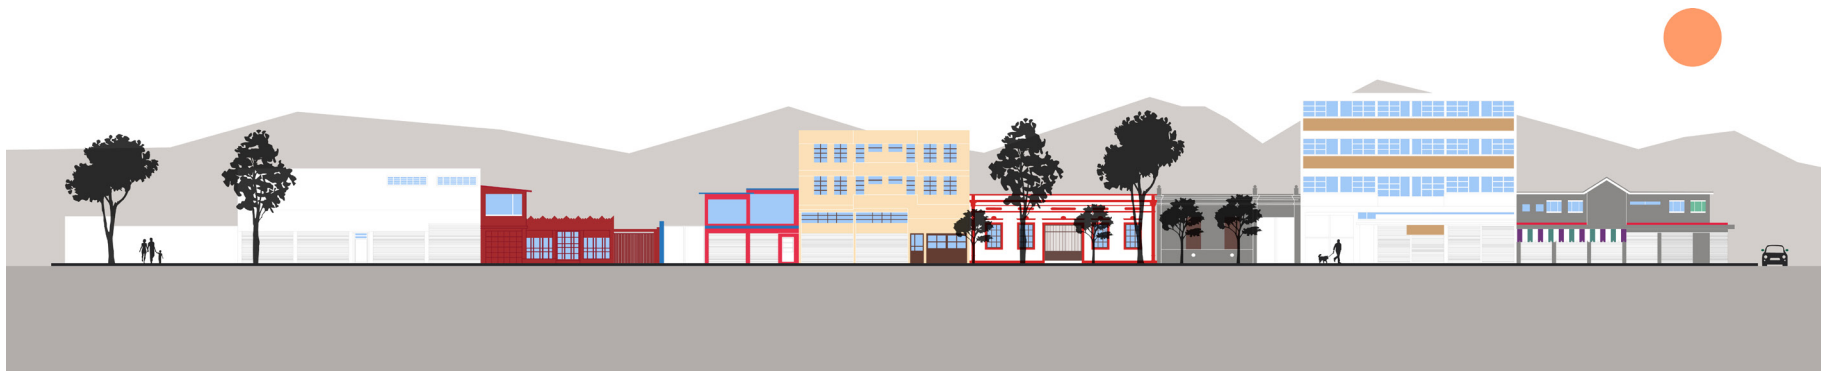
Grafico 13. **PERFIL NORTE DE INSTITUTO LITERARIO**
Elaboración propia

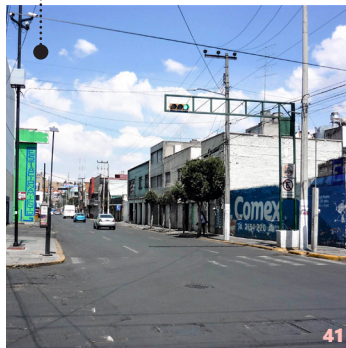
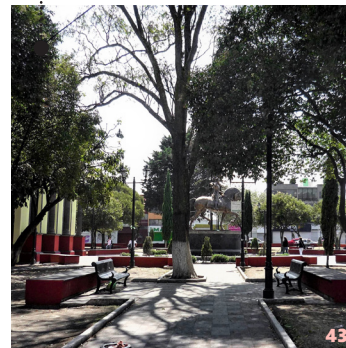
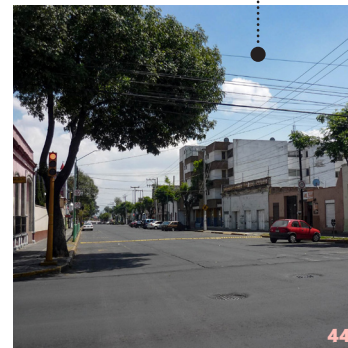
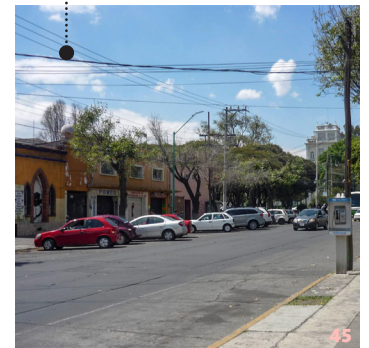
- + Los vientos dominantes provienen del sur con una ligera inclinación al noreste.
- + El recorrido del sol proviene del este al oeste con un arco hacia el sur.
- + Dentro de los terrenos no existe vegetación, pero en las banquetas hay dos árboles dos de gran tamaño y cuatro de mediano tamaño.

Grafico 14. **ANÁLISIS DE TERRENO**
 Elaboración propia

En cuanto a las características del terreno son un poco complicadas porque es un terreno alargado y con colindantes de gran altura que provocan sombras pero afortunadamente son más las horas que el terreno no se ve afectado por las sombras colindantes.

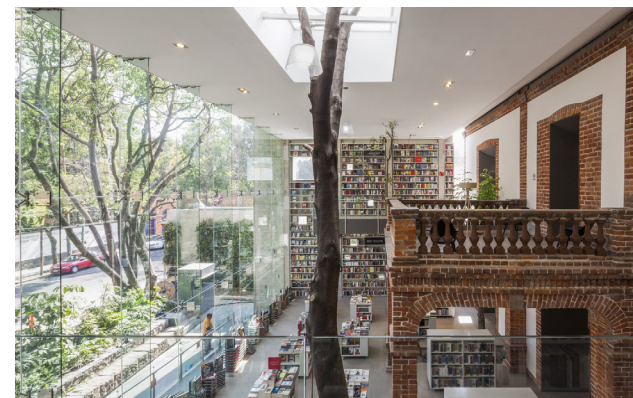
51

Imagen 51. **LIBRERÍA.** Espacio de doble altura, con estanterías pegadas al muro de piso a techo genera amplitud en el espacio y ayuda con el almacenaje de los libros.

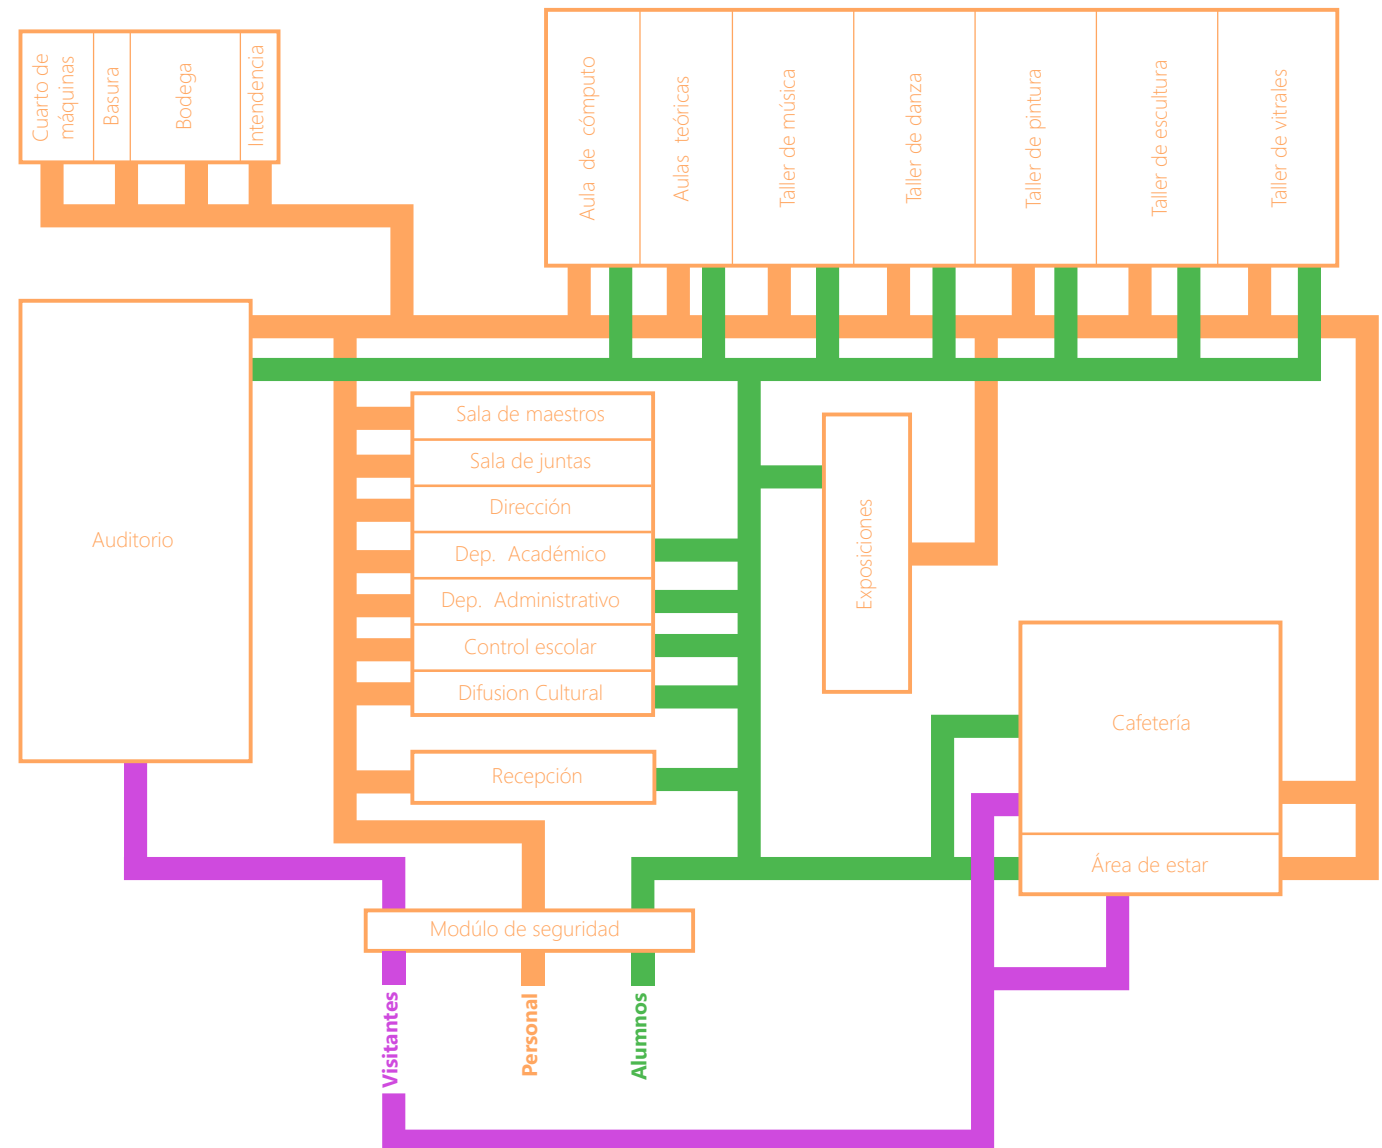
Grafico 18
DIAGRAMA DE FUNCIONAMIENTO
 Elaboración propia

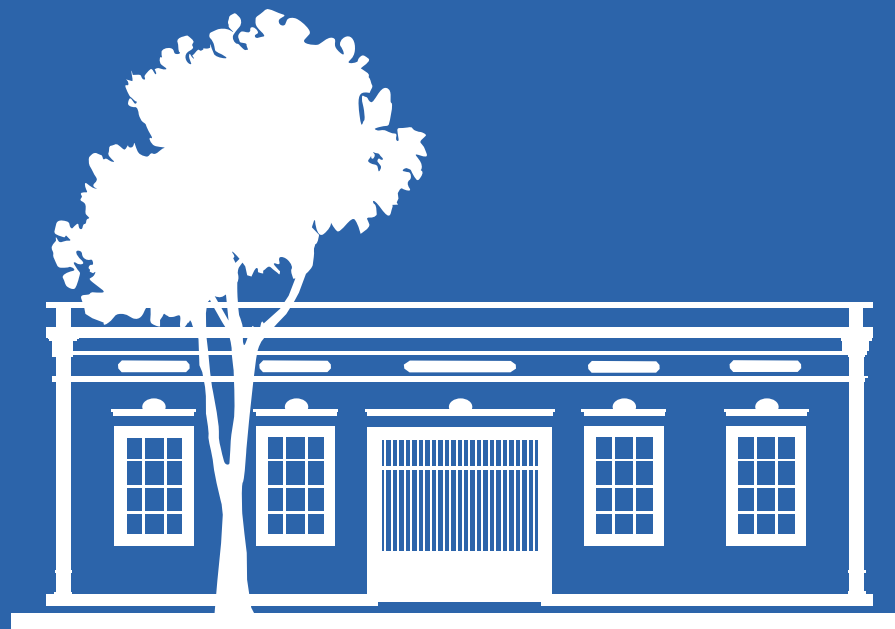
Grafico 21. **FACHADA PRINCIPAL CEAC**
Elaboración propia

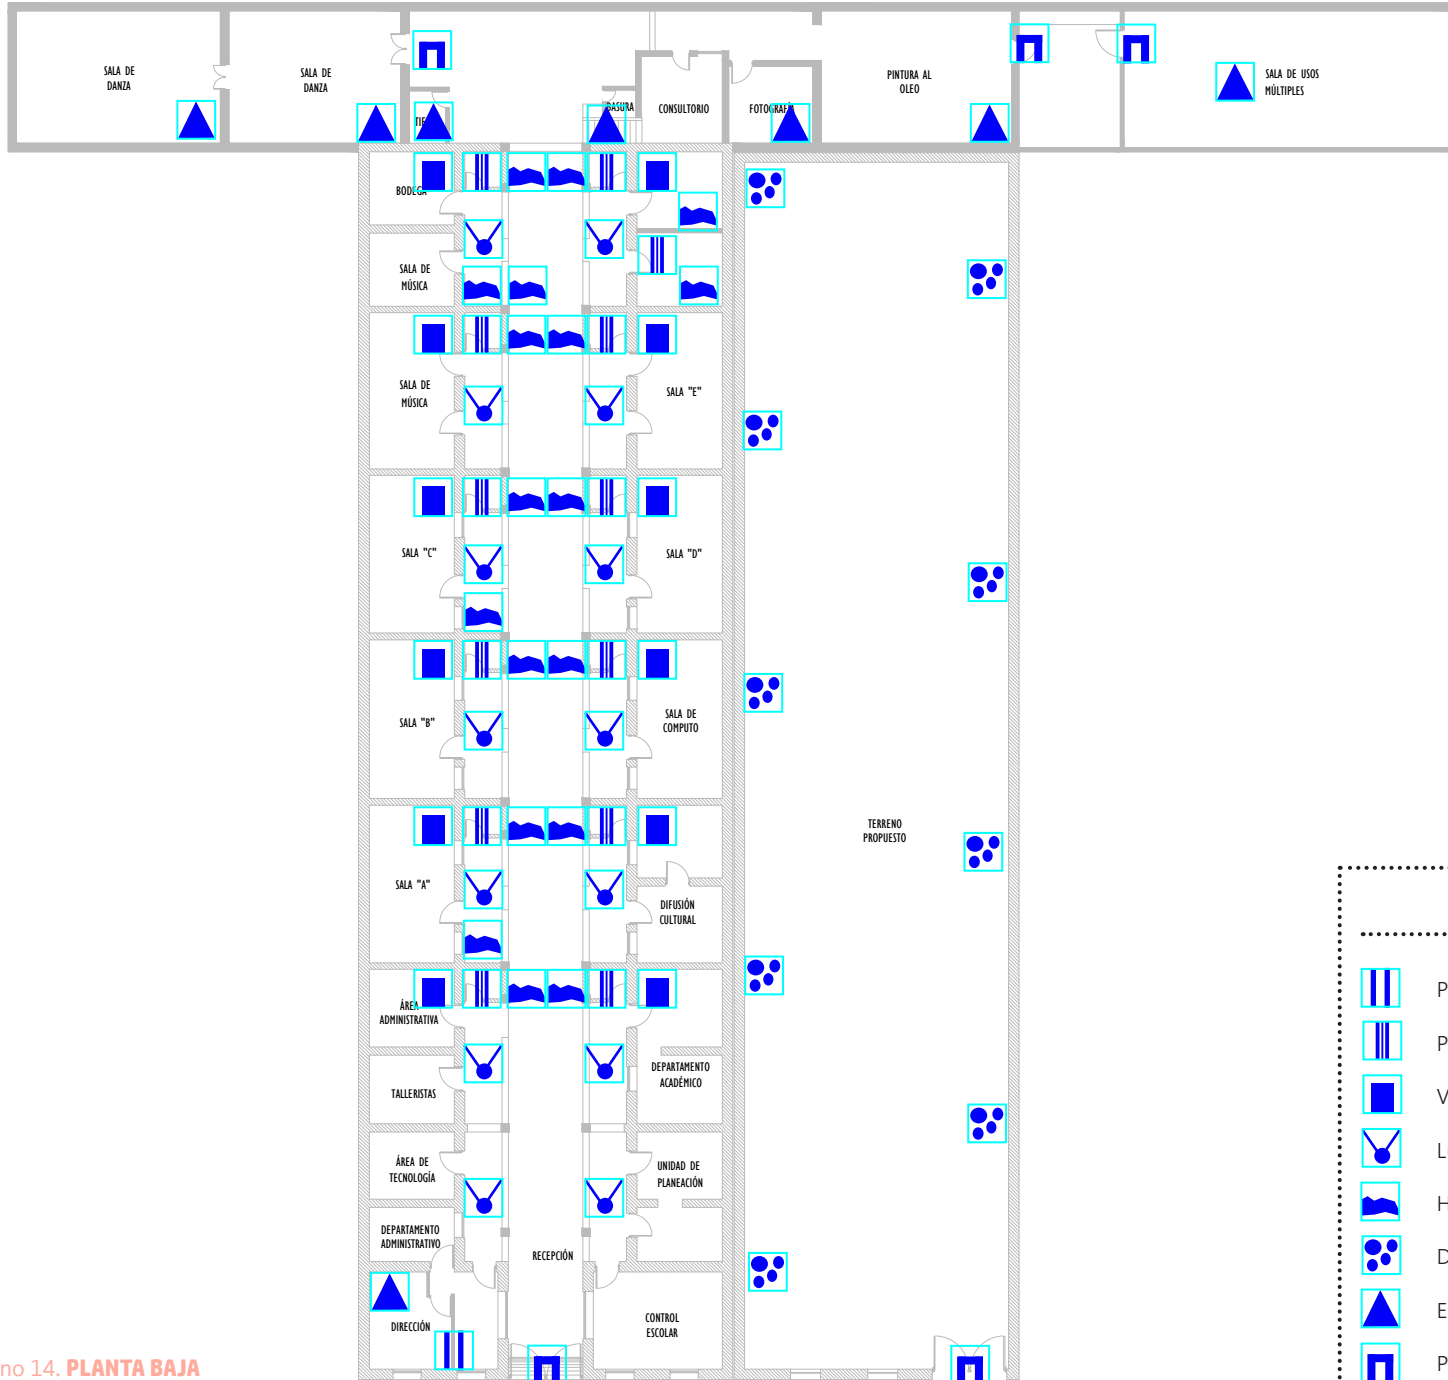
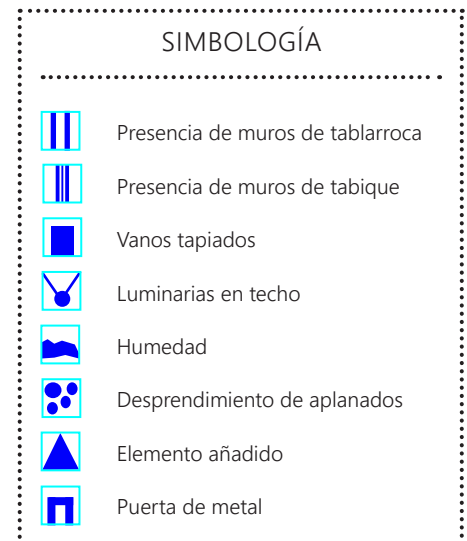
Plano 14. PLANTA BAJA

Después de analizar la situación actual de CeAC, se llega a la conclusión de que; una de las principales alteraciones son los sanitarios y/o bodegas ubicadas dentro del corredor, ya que obstruyen la funcionalidad de este y provocan diversas problemáticas como lo es mal olor en las oficinas por la carente ventilación natural y humedades en muros por filtraciones en la instalación hidráulica.

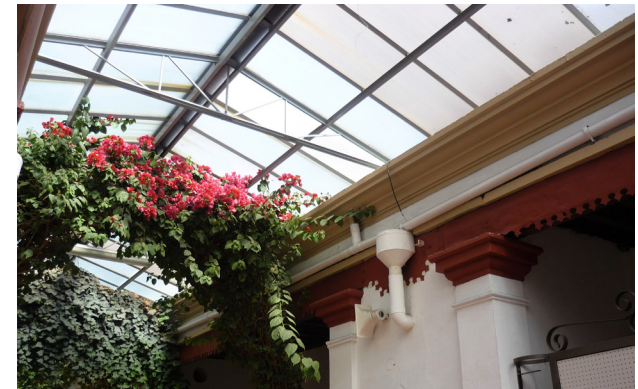
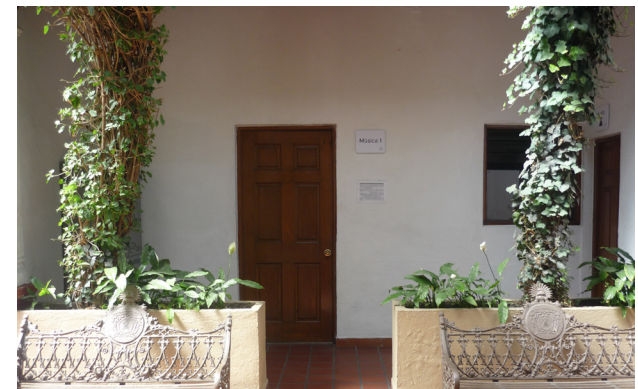
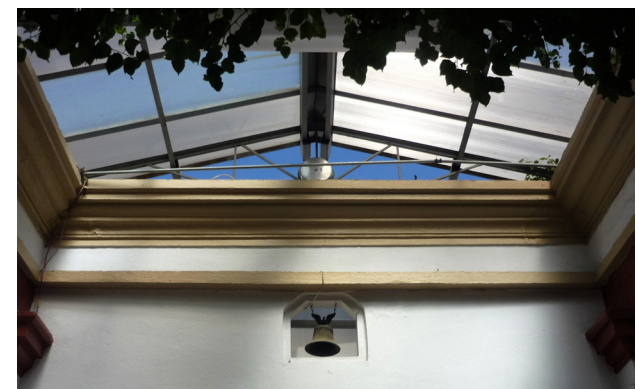
Por otro lado, la imagen de las fachadas internas se ve afectada por; las tuberías de agua pluvial y estas generar una mala estética (Imagen 79); la colocación de jardineras dentro de muretes que provocan humedad y generan sombras prominentes dentro del pasillo (Imagen 80); por el mal estado en el que se encuentra el domo del patio con piezas faltantes y falta de mantenimiento, (Imagen 81)

Imagen 79 - 81. **DAÑOS Y ALTERACIONES DEL CEAC**
Autoría propia. 2020

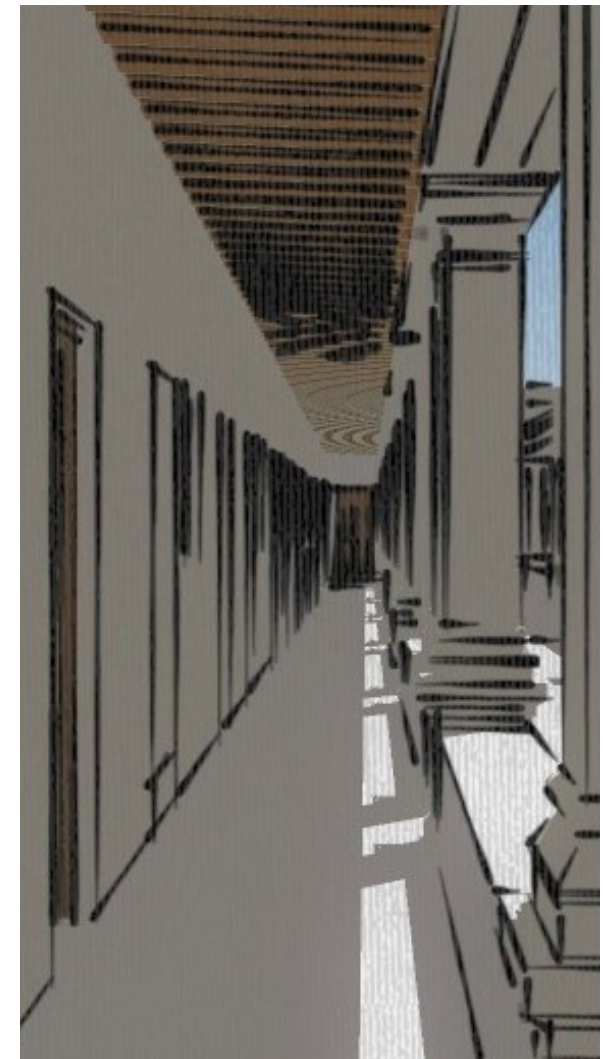
Imagen 82. **LIBERACIÓN DE CORREDOR CEAC**
Autoría propia. 2020

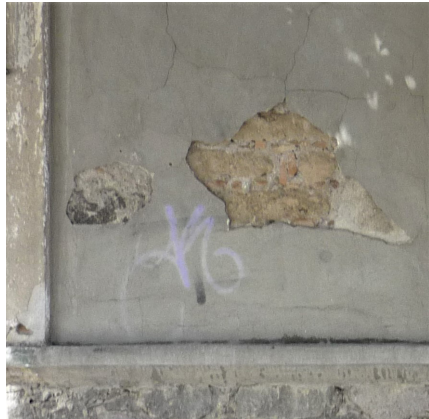
ALT-04

Presencia de grafiti

Ocasionado por el hombre, generando mala imagen urbana de la ciudad.

Limpieza con jabón zote hasta retirar la pintura, para posteriormente colocar pintura del color de la fachada.

Fachada-casa habitación

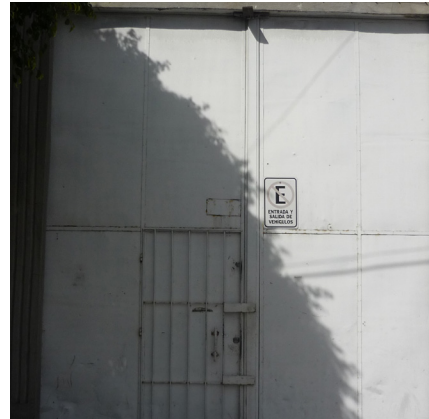
ALT-05

Presencia de puerta de metal

Se colocó una puerta de metal pintada de colores blanco y negro, diferenciándose de las demás puertas.

Colocación de puerta de madera en entrada principal.

Fachada-casa habitación
Fachada principal

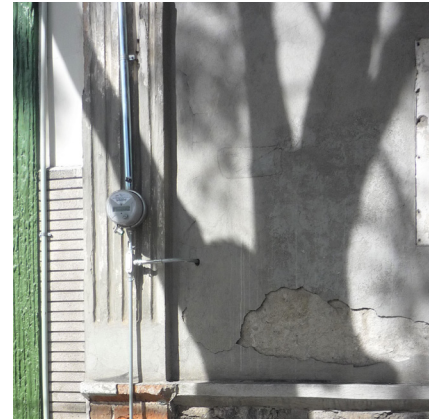
ALT-06

Instalación eléctrica en fachada

Tubería sobrepuesta a elementos arquitectónicos, generando afectaciones a la construcción.

Adecuación de instalación eléctrica y retiro de las que se encuentren en desuso.

Fachada-casa habitación

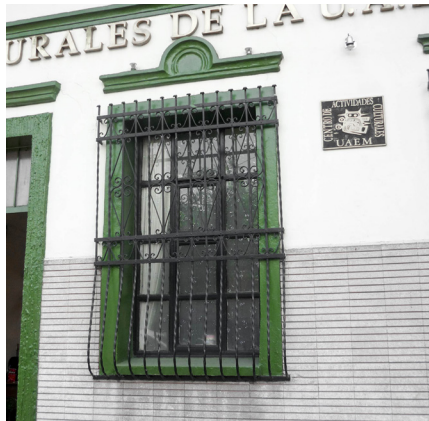
ALT-08

Descripción
Herrería en ventanas

Diagnóstico
Debido a la inseguridad se opta por colocar elementos de herrería para proteger las propiedades.

Intervención
Retiro de herrería en ventanas y posteriormente hacer una limpieza en los vidrios de las ventanas.

Ubicación
Fachada principal

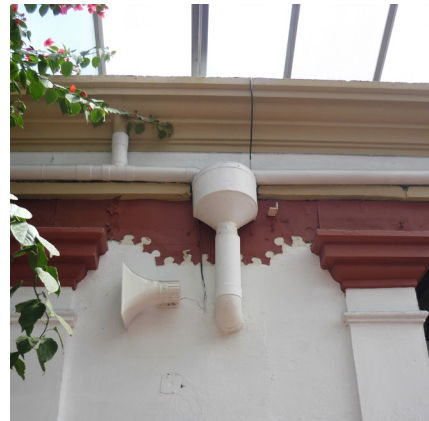
ALT-09

Descripción
Instalación pluvial

Diagnóstico
La construcción no cuenta con un diseño para el agua pluvial, y se tuvo que adaptar afectando las fachadas.

Intervención
Adecuación de instalación hidráulica y pluvial.

Ubicación
Fachadas internas

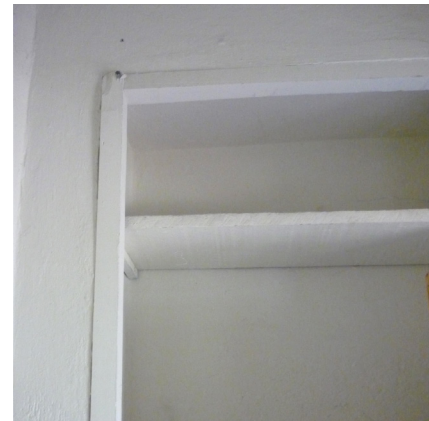
ALT-10

Descripción
Vanos tapiados

Diagnóstico
El ocupar parte del corredor provoco, que vanos existentes fueran cerrados con madera, utilizándolos como estanterías.

Intervención
Liberación de muro tapiado, demoliendo muros de ladrillo y retiro de loseta cerámica colocada en muros. Colocación de ventana en vanos.

Ubicación
Muros de corredor

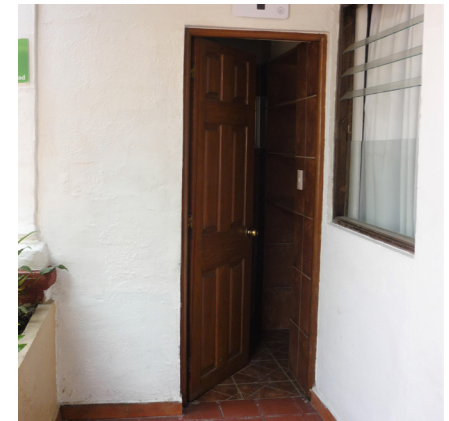
ALT-11

Descripción
Obstrucción del corredor

Diagnóstico
Originada por el hombre y yendo contra la distribución original del edificio, provocando diversas problemáticas.

Intervención
Liberación de corredor, demolición de muros de tabique que irrumpen el flujo del corredor.

Ubicación
Planta baja

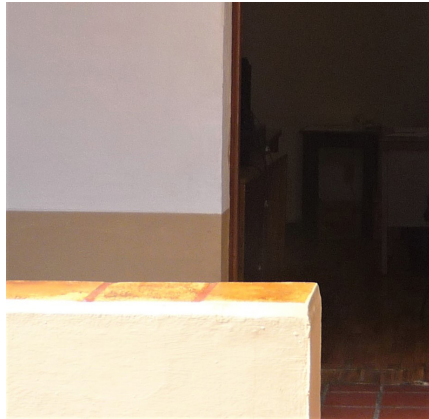
ALT-12

Recubrimiento cerámico sobre muros

Se colocaron losetas cerámicas en muros y muretes, provocando una alteración del diseño original.

Liberación de muros, eliminando con golpes rasantes las capas del material cerámico agregado y el mortero con que se adhiere intentando no afectar el muro original.

Planta baja

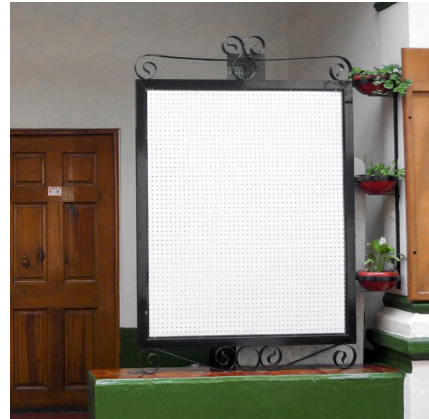
ALT-13

Mamparas en pasillos

Colocación de mamparas para exposiciones artísticas, producen sombras a los espacios internos.

Retiro de mamparas que obstruyen la visibilidad del corredor.

Fachadas laterales

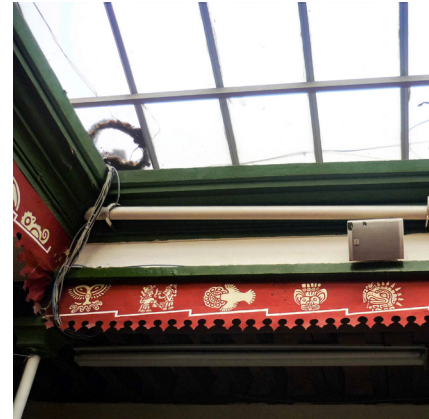
ALT-14

Presencia de cables

La mala instalación provoca acumulación de distintos cables, algunos unidos solo con cinta.

Retiro de cables que estén fuera de uso y adecuación de instalación eléctrica colocando tuberías.

Fachadas laterales

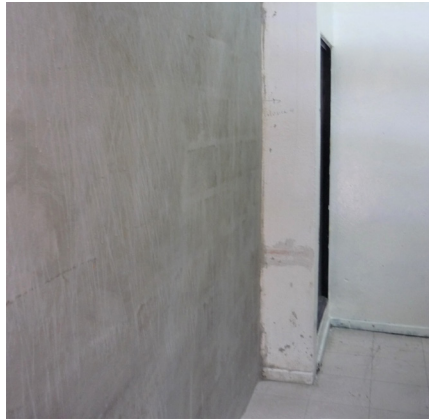
ALT-16

Demolición de muros de ladrillo, colocando andamios por seguridad, iniciando por la parte alta a partir de una ranura de 20 cm para verificar que no existan fallas estructurales.

Planta baja

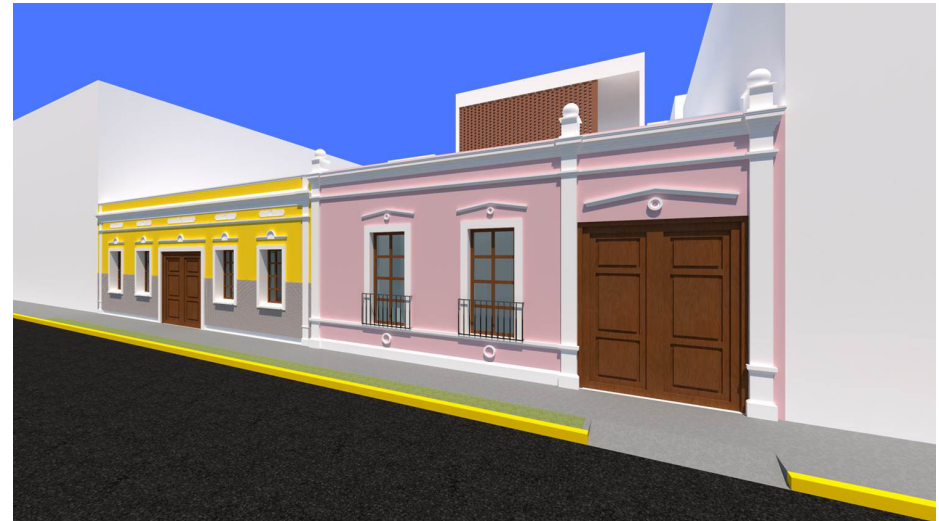
En la fachada principal se enfocó que fuera poco perceptible la nueva construcción y que solo se viera parte de la terraza dándole jerarquía a los inmuebles históricos, esto se logró retirando la nueva construcción hacia dentro del terreno.

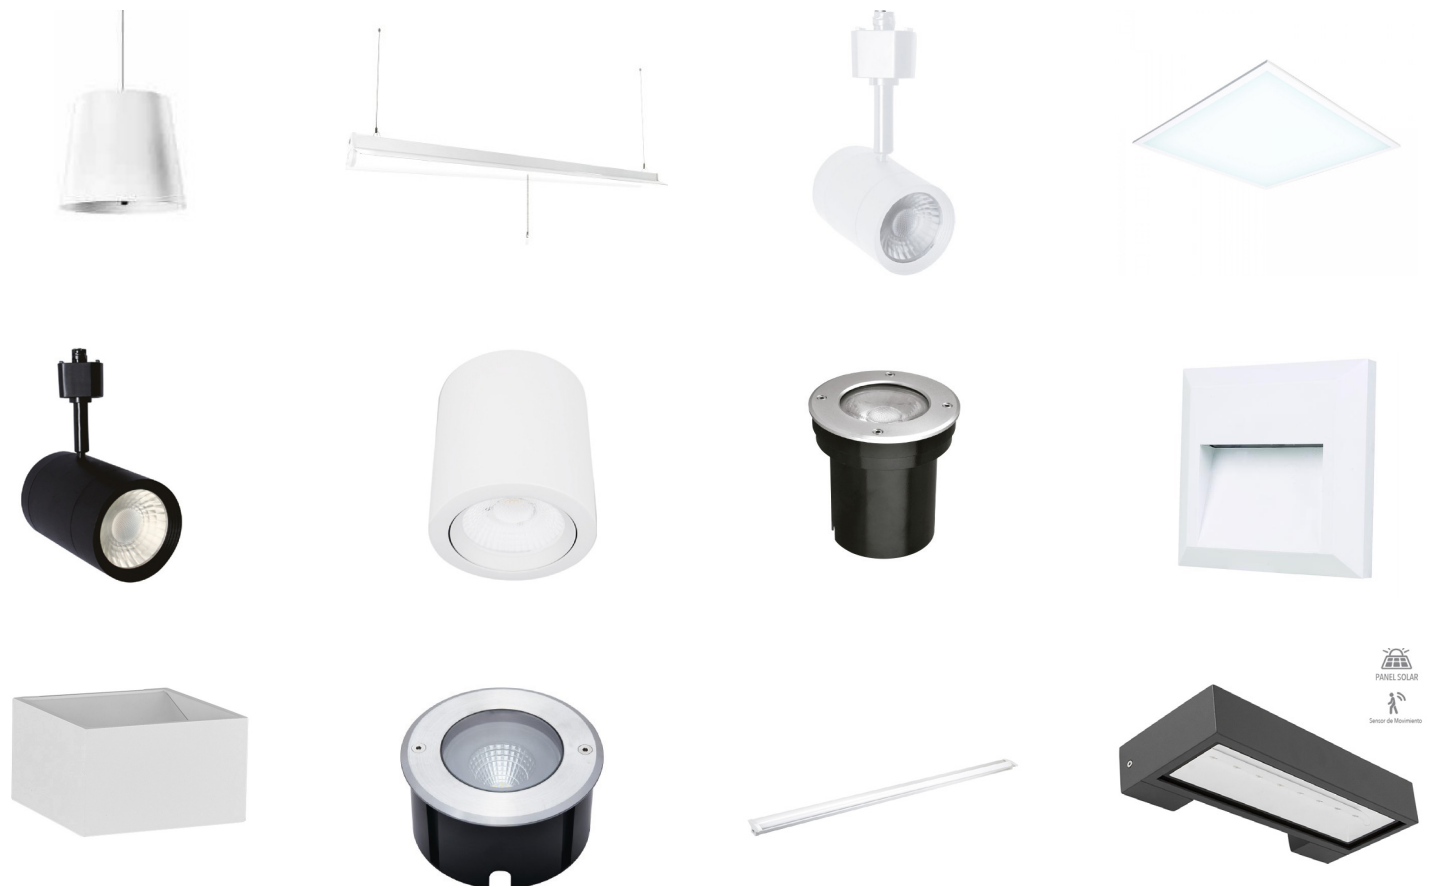
Ver catálogo de lámparas completo en Anexos.

LÁMPARAS USADAS EN EL PROYECTO. Fuente: <https://tecnolite.lat/catalogos>

En el área de oficinas se colocarán lámparas lineales suspendidas que reducirán la altura y logrará que se dé una iluminación más eficiente. Para el área de los corredores también se proponen lámparas suspendidas de diseño simple, que genere una iluminación cálida y sutil. El área del patio contará con iluminación por medio de la colocación de lámparas de cortesía empotradas en los muretes.

Para el nuevo proyecto, la propuesta general es una instalación eléctrica de tipo industrial, es decir, que toda la instalación por techo será visible por medio de tubería adherida y colocada sobre la losa nervada aparente. También se contará con arbotantes y empotradas en muro, colocadas principalmente en pasillos y patios. Por ultimo para la no intervención y lograr un acento en el muro perimetral se colocaran spots en piso a lo largo de todo el muro.

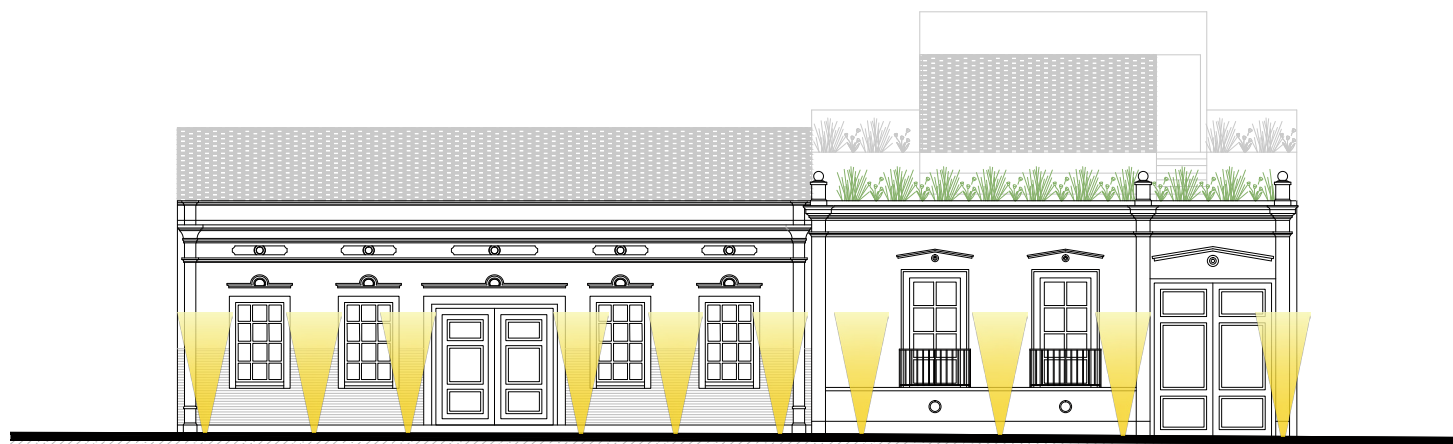
PROPUESTA DE ILUMINACIÓN EN FACHADA

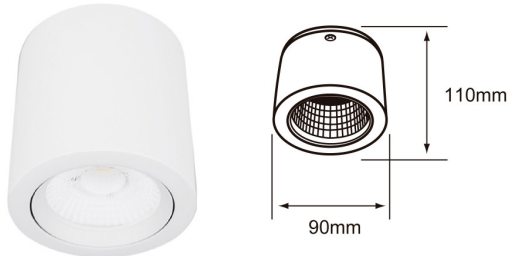
NOMBRE	MARCA	APLICACIÓN	POTENCIA	LUMENES	TIPO	ANGULO	SÍMBOLO	IMAGEN / DIAGRAMA
ASHLESHA	Tecnolite	+ Sobreponer en techo + Acento + Interior	10 W	1020 lm	LED	36°

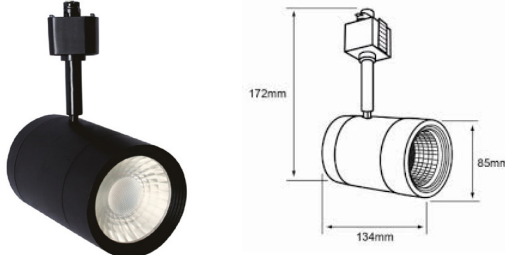
INDUS	Tecnolite	+ Sobreponer en techo + Spot en riel + Acento + Dirigible + Interior	16 W	1600 lm	LED	38°

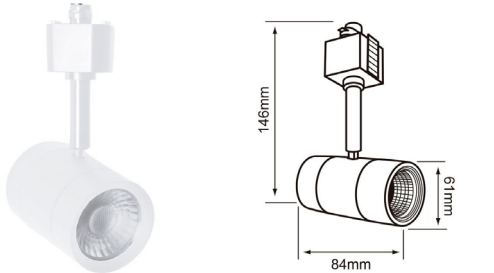
HALLEY	Tecnolite	+ Sobreponer en techo + Spot en riel + Acento + Dirigible + Luz suave calida + Interior	7.5 W	500 lm	LED	38°

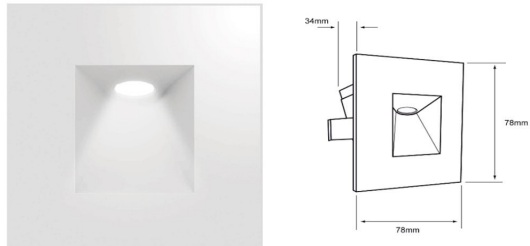
CATÁLOGO DE LÁMPARAS 4/4

CYRANO	Tecnolite	+ Empotrado en muro + Luz de cortesia + Acento + Interior	3 W	125 lm	LED	36°

NOMBRE	MARCA	APLICACIÓN	POTENCIA	LUMENES	TIPO	ANGULO	SÍMBOLO	IMAGEN / DIAGRAMA
CUENCA II	Tecnolite	+ Empotrado en piso + Luz suave calida + Exterior	12 W	900 lm	LED	42°	 	 
MOMO	Tecnolite	+ Empotrado en piso + Luz suave calida + Exterior	14 W	950 lm	LED	23°	 	 
CALICUT	Tecnolite	+ Empotrado en muro + Luz suave calida + Exterior	12 W	800 lm	LED	30°	 	 
ABOU	Tecnolite	+ Sobreponer en muro + Solar + Exterior + Bateria 3 horas	2.8 W	280 lm	LED	120°
