Universidad Autónoma del Estado de México | Facultad de Arquitectura y Diseño |  
Licenciatura en Arquitectura

# RESTAURACIÓN ARQUITECTÓNICA DE LA CAPILLA VIRREINAL DEL SEÑOR DEL CALVARIO EN TOLUCA, INTERVENCIÓN A PRINCIPIOS DEL SIGLO XX

Director de tesis  
Dr. En Arq. Marcos Mejía López  
Toluca, Estado de México, 2019

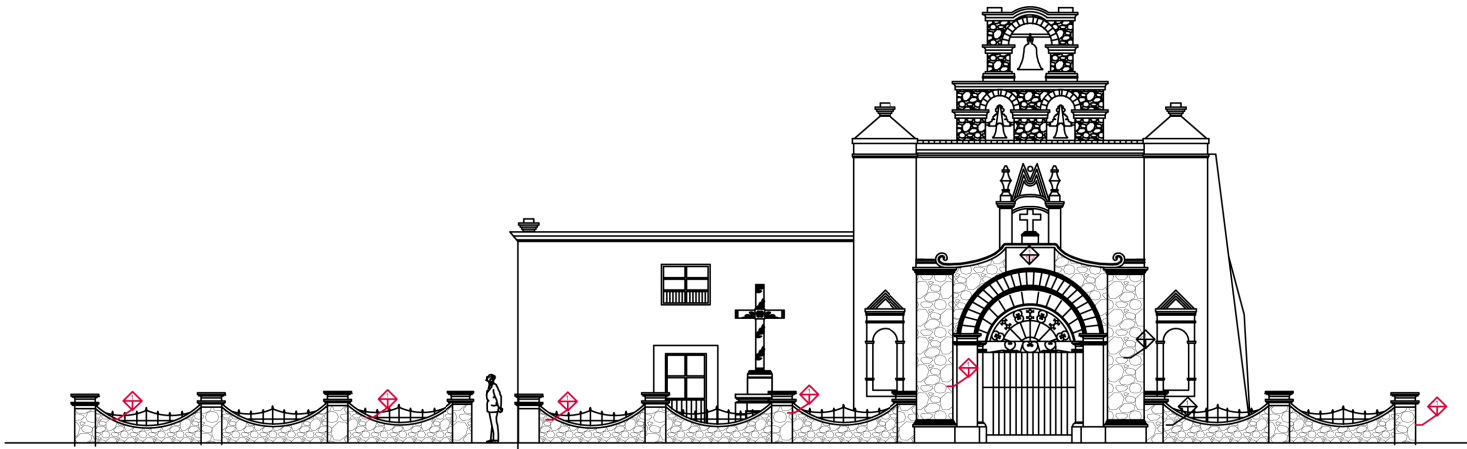
## Fachada Atrial Norte

Deterioro pintura mural
-

Deterioro madera
-

Deterioro en muros
-

Grietas y fisuras
-

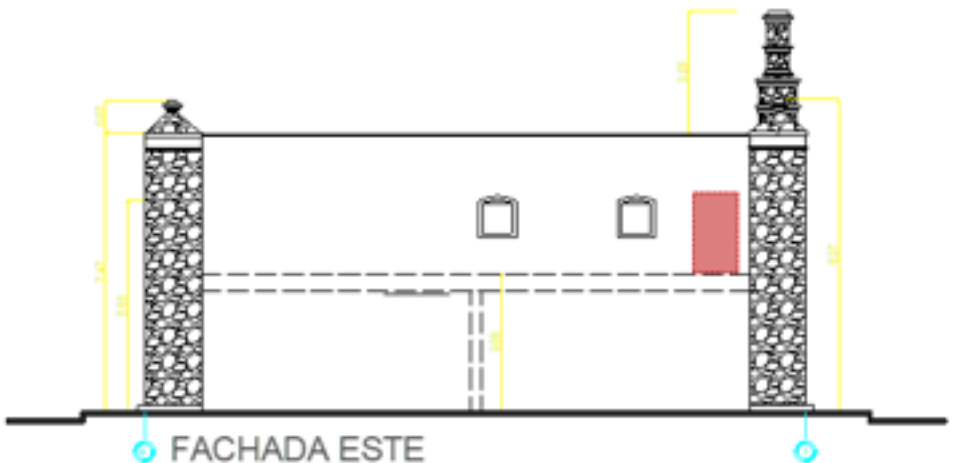
## P.002

Propuesta de ampliación de la casa del  
párroco deficiente.
